**Plano Municipal de Saneamento
Básico do Município de Vera Cruz
/ RN**

**DIAGNÓSTICO PRELIMINAR TÉCNICO-
PARTICIPATIVO**

PREFEITURA MUNICIPAL DE VERA CRUZ

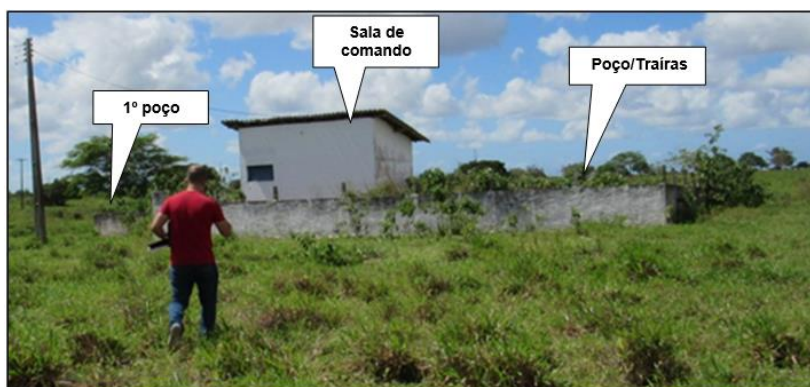
Figura 3.1.4 - Vista da área de localização do primeiro poço que integra o SAA da sede do Município de Vera Cruz. (Latitude: 6° 1' 57,10'' S/Longitude: 35° 25' 4,63''O)

Verifica-se, ainda, vazamento na tubulação de saída do primeiro poço e que as áreas onde os poços estão instalados encontram-se mal conservadas. Além disso, percebe-se que os poços não possuem macromedidores.

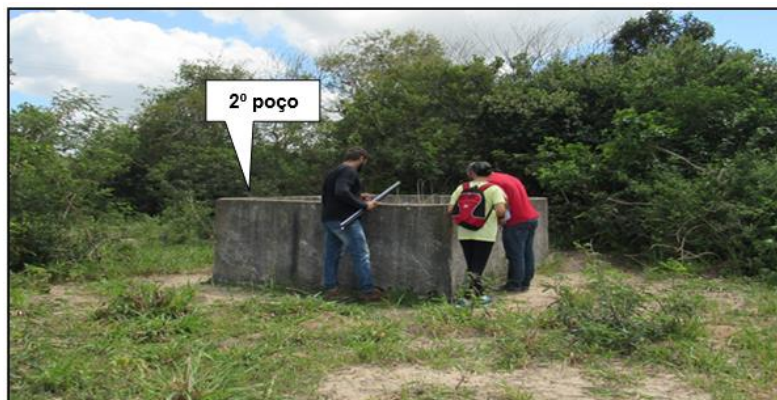
Figura 3.1.5- Vista da área de localização do segundo poço que integra o SAA da sede do Município de Vera Cruz. (Latitude: 6° 1' 52,40'' S/Longitude: 35° 25' 3,45'' O).

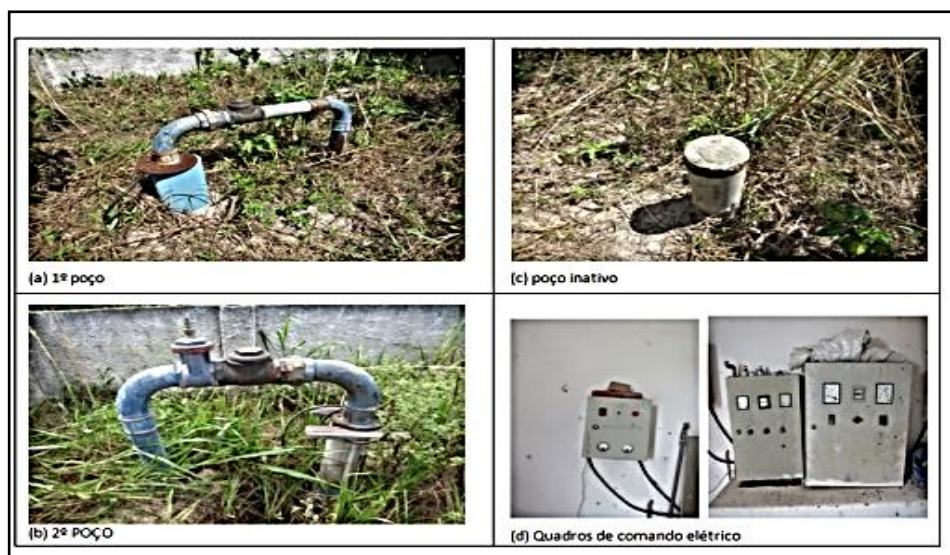
Os poços encontram-se em área cercada e devidamente afastados de adensamentos populacionais, possuindo, desta forma, perímetro de proteção sanitária adequada. Por outro lado, as instalações que compõem a captação do SAA não foram construídas com uma laje de concreto fundida no local (CAERN, 2013).

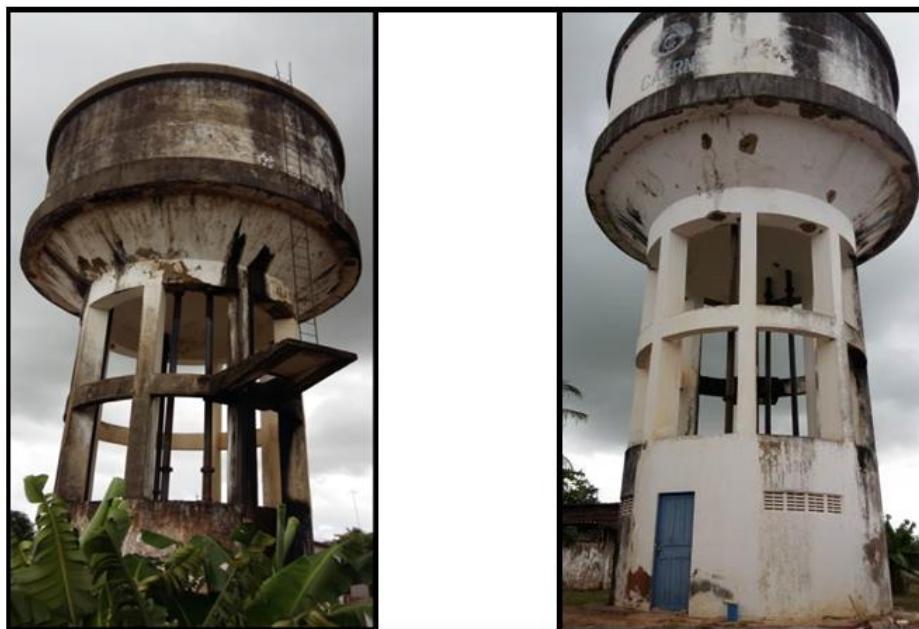
Figura 3.1.7 – Reservatório elevado da sede do Município de Vera Cruz.

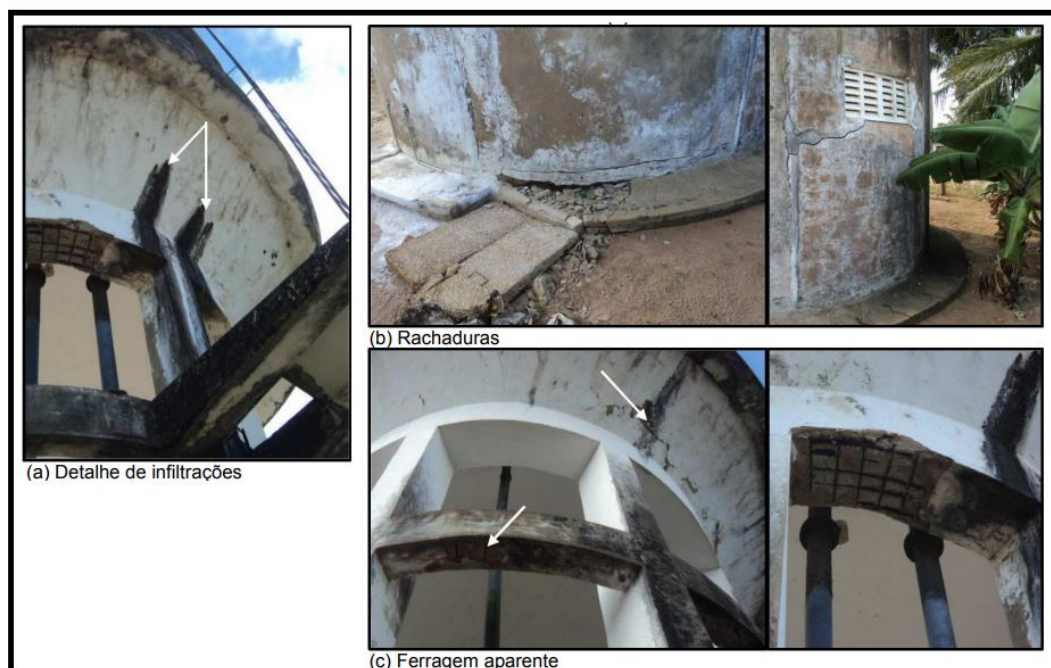
O reservatório encontra-se em estado inadequado de conservação como pode ser observado na Figura 3.1.8, apresentando rachaduras, fissuras, infiltrações, ferragem exposta, configurando-se estas como causas potenciais do comprometimento de sua estrutura.

Figura 3.1.8 – Condições estruturais do reservatório elevado da sede do Município de Vera Cruz.

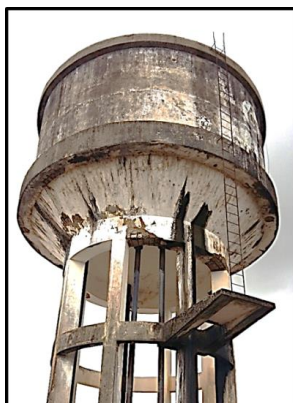
A Figura 3.1.9 mostra que a escada de acesso ao reservatório não foi construída adequadamente e ainda está apresentando indícios de corrosão. O reservatório ainda não apresenta sinalização noturna, para-raios, nem controle automático de nível.

Figura 3.1.9 – Escada de acesso do reservatório elevado da sede do Município de Vera Cruz.

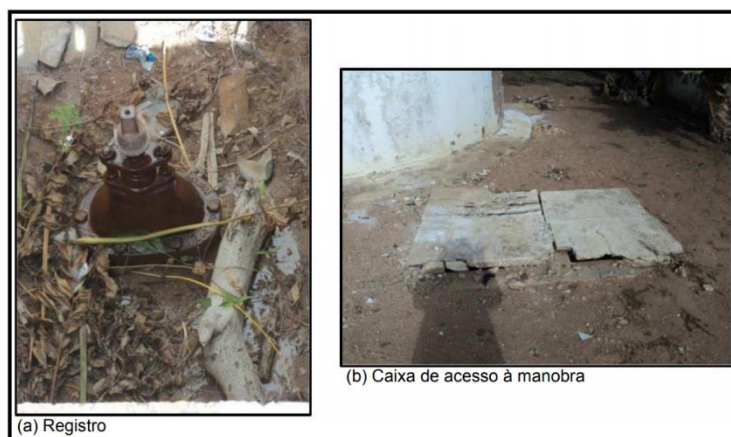
Nas instalações do reservatório situam-se registro e caixa de acesso à manobra (Figura 3.1.10), onde é feita a regulagem da entrada/saída de água do reservatório. Verifica-se que o registro (Figura 3.1.10 a) apresenta vazamento.

Figura 3.1.10 – Registro e caixa de acesso à manobra para controle de entrada/saída de água do reservatório elevado da sede do município de Vera Cruz.

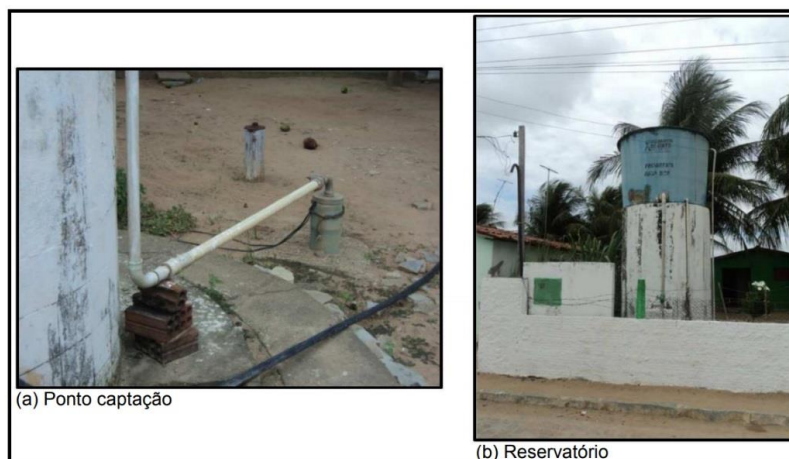
Figura 3.1.11 – Componentes do sistema de abastecimento de água (poço e reservatório) operado pela Prefeitura na área urbana do Município de Vera Cruz.

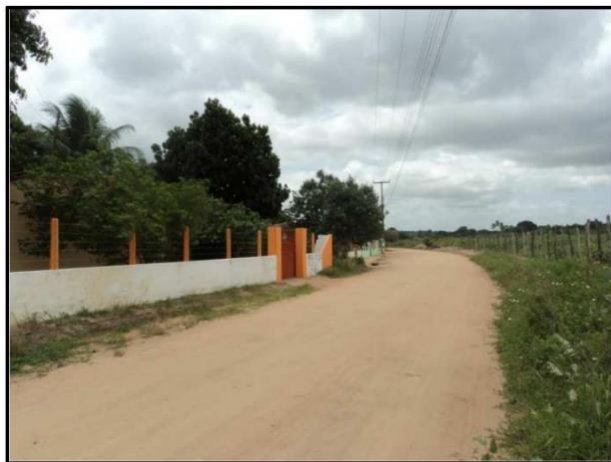
Figura 3.1.12 – Rua da comunidade Araça III.

A localidade Araça III, atualmente não tem rede de abastecimento de água. Na Figura 3.1.12, ilustra-se a configuração geral de uma das ruas desta localidade.

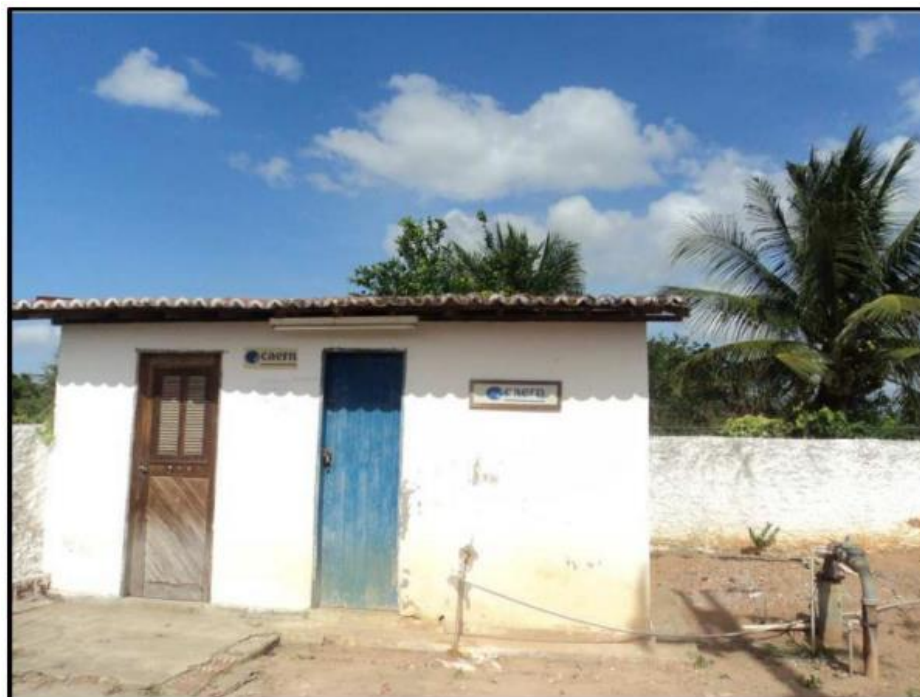
Figura 3.1.16 – Vista geral da área de localização do poço que integra o SAA de Cobé.

através da Regional Litoral Sul. O sistema de abastecimento de água é constituído das seguintes unidades: captação (um poço tubular), desinfecção por hipoclorito de sódio e rede de distribuição. A captação é realizada através de um poço tubular localizado em área cercada (Figura 3.1.16). O poço possui as seguintes características: profundidade de 46 m, diâmetro de 6", nível dinâmico a 28 m e vazão de 30 m³/h (CAERN, 2013).

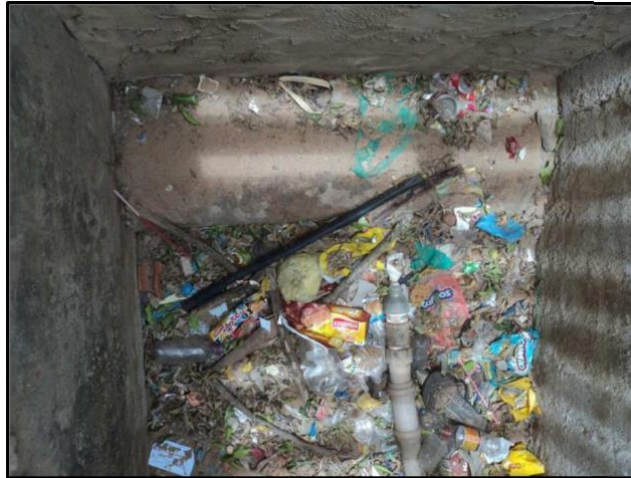
Figura 3.1.18 – Caixa de acesso à manobra do SAME no Sítio Santa Cruz.

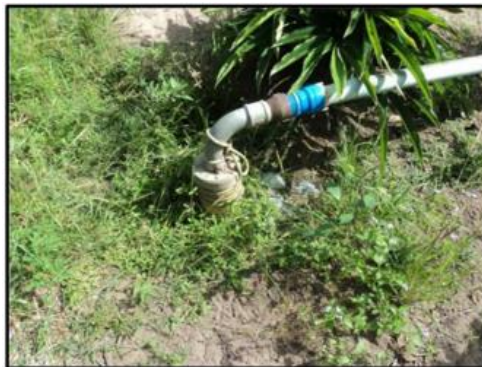
Figura 3.1.22 – Instalações físicas do poço que compõe o sistema de abastecimento de Araça I.

Nas Figuras 3.1.22 e 3.1.23 são mostradas as instalações físicas do poço e do reservatório de Araça I.

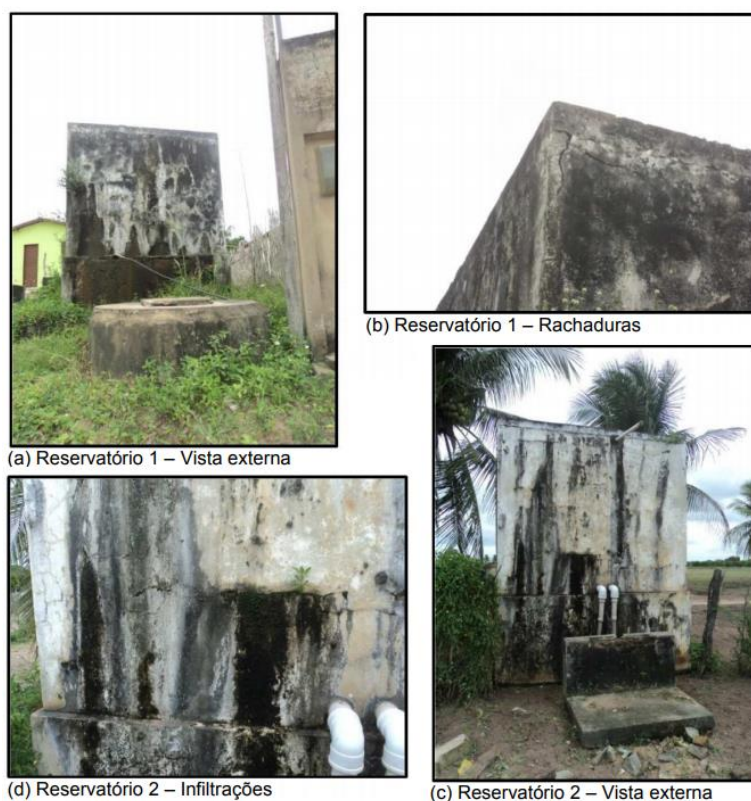
Figura 3.1.26 – Reservatórios da comunidade Araça II.

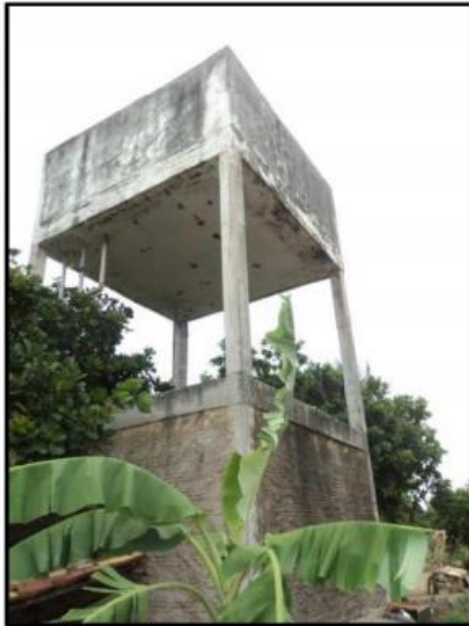
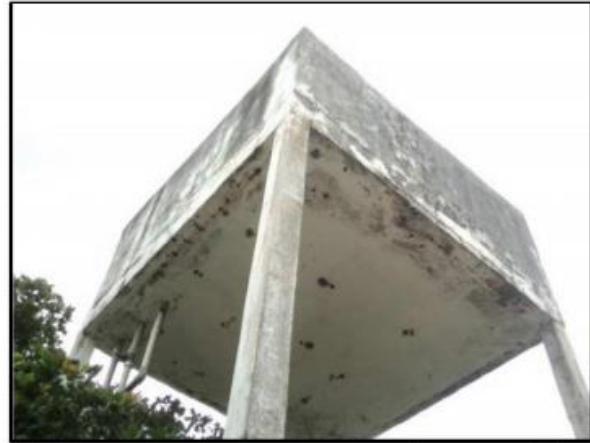
Figura 3.1.29 – Reservatório da comunidade Jacaré.

(a) Vista externa

(b) Fissuras/rachaduras no encontro com a laje

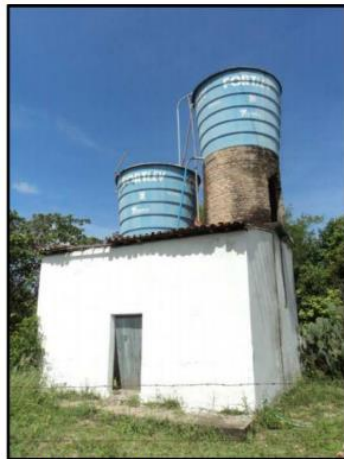
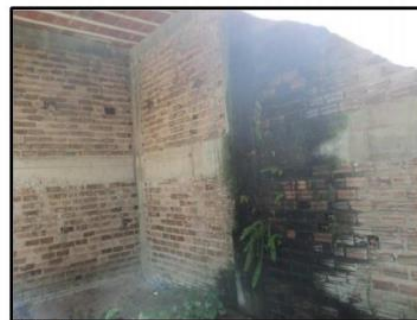
Figura 3.1.31 – Reservatórios da comunidade Papagaio.

(a) Vista externa

(b) Infiltrações

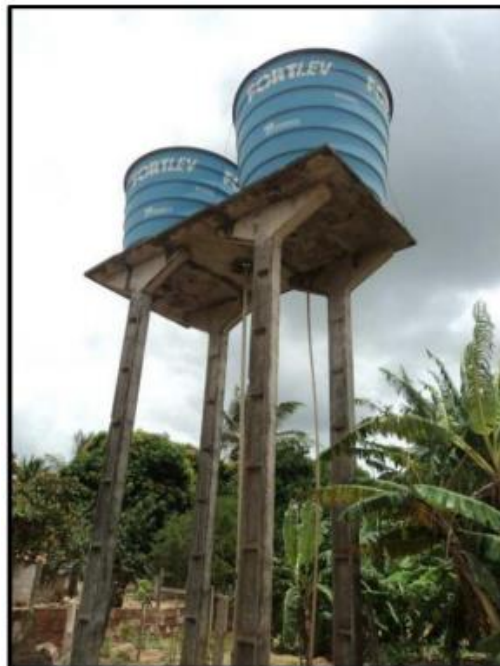
Figura 3.1.35 – Reservatórios da comunidade Pitombeira.

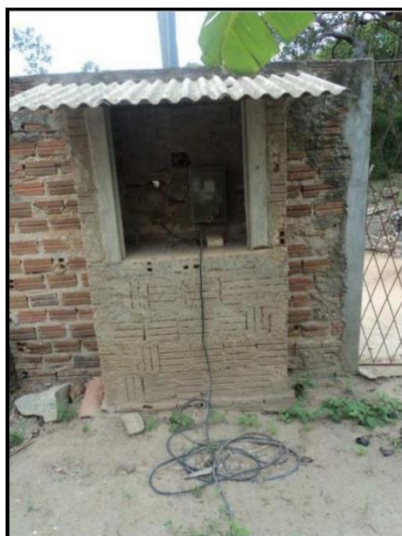
Figura 3.1.36 – Casa de comando elétrico do poço que integra o sistema de abastecimento da comunidade Pitombeira.

Observa-se na Figura 3.1.36 que as instalações da casa de comando elétrico do poço do sistema de abastecimento da comunidade Pitombeira estão em mau estado de conservação (CAERN, 2013).

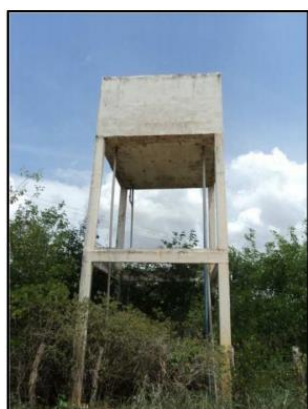
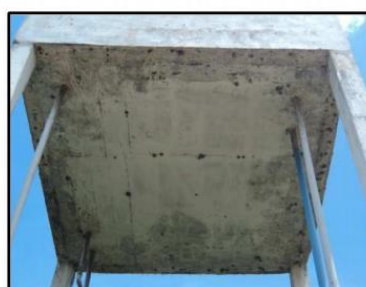
Figura 3.1.37 – Reservatório da comunidade Ponta de Várzea.

A captação do sistema de abastecimento de água da comunidade Ponta de Várzea é a mesma da comunidade Jacaré. Essa captação alimenta o reservatório elevado da comunidade (ver Figura 3.1.37) que abastece a rede de distribuição (CAERN, 2013).

(a) Vista externa

(b) Fissuras/infiltrações

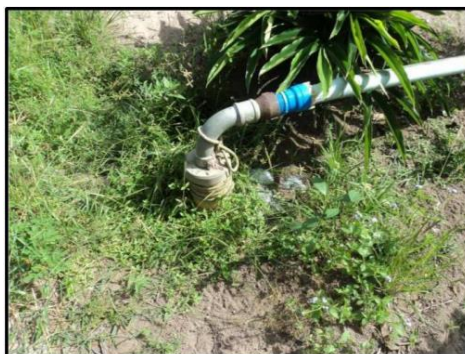
Figura 3.1.38 – Poço que integra o sistema de abastecimento da comunidade dispersa Areias.

Na Figura 3.1.38, visualiza-se as instalações do poço que, atualmente, abastece a comunidade Areias e na Figura 3.1.39 um desenho esquemático do sistema que atende esta comunidade. O poço apresentado na Figura 3.1.38 é particular. Observa-se que o ponto de captação de água não possui laje de proteção. Verifica-se, ainda, que o sistema não apresenta medidor de vazão e não dispõe de automação (CAERN, 2013).

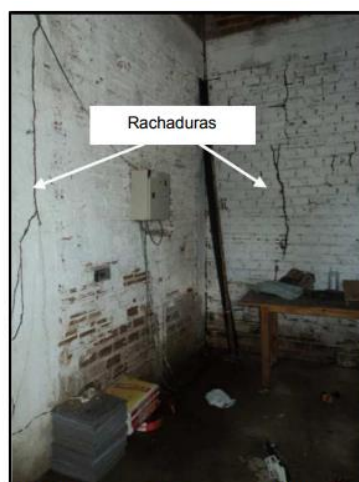
(b) Vista casa de comando elétrico

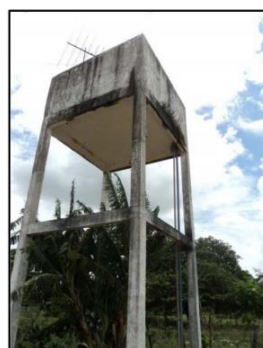
Figura 3.1.41 - Reservatório que atende as comunidades Eusébio e Jenipapo.

Como explicitado anteriormente, o poço que atende a comunidade Araça I atende, também, as comunidades Eusébio e Jenipapo. Esse poço recalca água para o reservatório (Figura 3.1.41) que alimenta as redes de distribuição das comunidades Eusébio e Jenipapo.

(a) Vista externa

precárias, apresentando várias fissuras, rachaduras e infiltrações que podem comprometer a integridade estrutural do reservatório (CAERN, 2013).

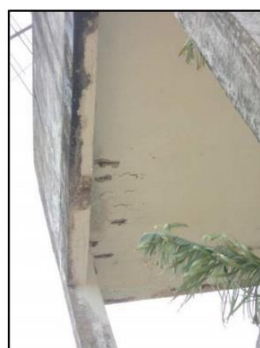
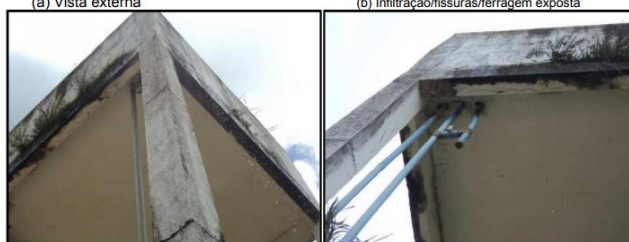
Na Figura 3.1.40, visualiza-se as instalações dos reservatórios que abastecem a comunidade Areias. Observa-se na Figura 3.1.40 (b) que as paredes componentes da estrutura de sustentação dos reservatórios apresentam rachaduras, demandando uma recuperação (CAERN, 2013).

(b) Infiltração/fissuras/ferragem exposta

(c) Infiltrações/fissuras

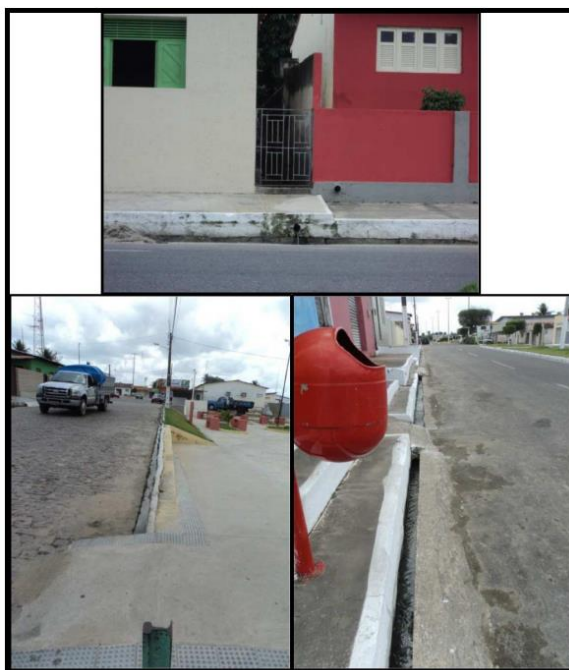
Figura 3.2.1 – Lançamento de águas cinza no sistema de drenagem pluvial.

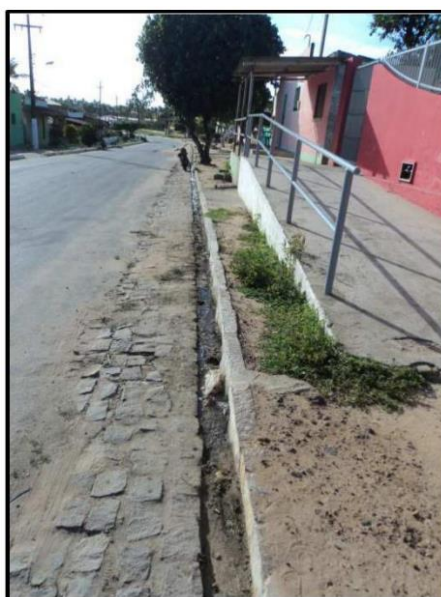
Figura 3.2.2 – Índícios de águas cinza sendo despejadas nos dispositivos de drenagem (sarjeta) no distrito Cobé.

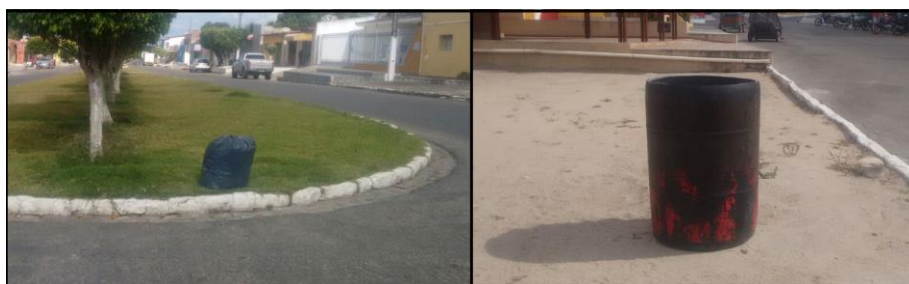
Figura 3.3.4 – Resíduo coletado esperando coleta após a varrição, em agosto de 2017.

Com relação a frequência de varrição, a avenida Monsenhor Paiva e suas ruas adjacentes são varridas diariamente, e nas demais ruas da sede que são varridas, o serviço ocorre em dias alternados. Os resíduos que são varridos ficam normalmente armazenados em sacolas, nas calçadas ou em canteiros até a coleta.

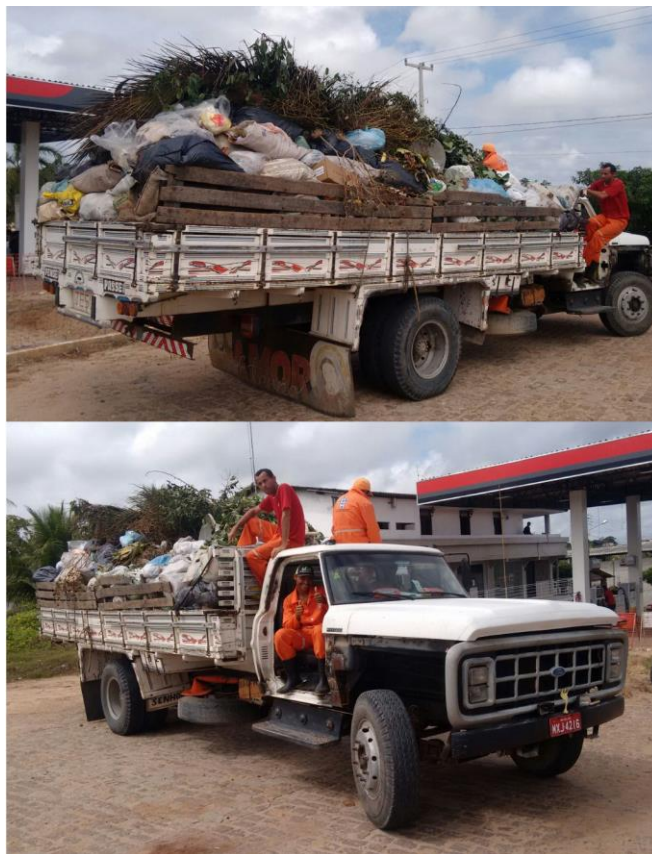
Figura 3.3.7 – Veículo utilizado na coleta de RSU de Vera Cruz em agosto de 2017.

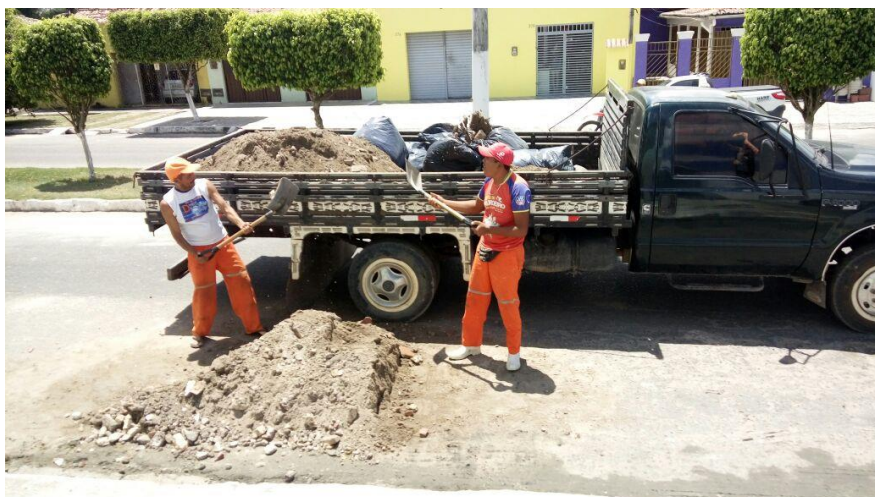
Figura 3.3.10 – Coleta de RCC na sede de Vera Cruz, em Julho de 2017.

A coleta e transporte dos Resíduos Sólidos da Construção Civil (RCC), em Vera Cruz, foi realizada pela prefeitura sem cobrança pelo serviço. Não há informação sobre o tipo de veículo utilizado.

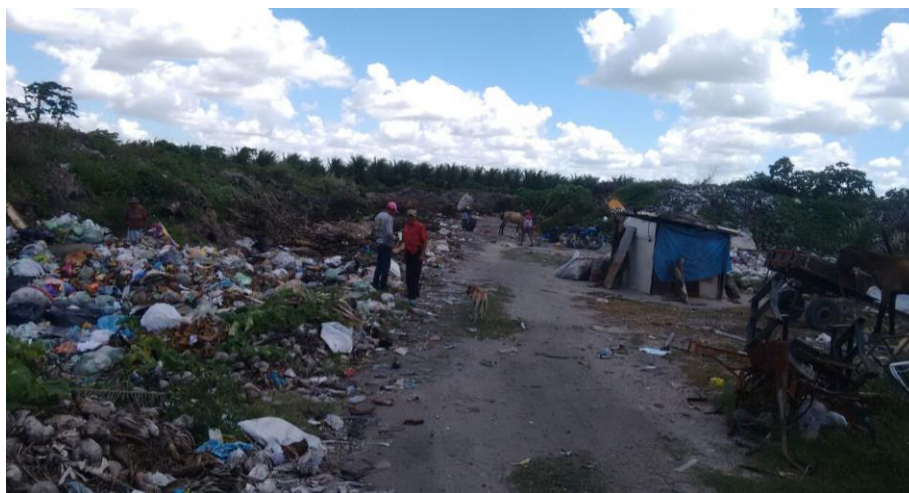
Figura 3.3.11 – Lixão do Município Vera Cruz localizado na comunidade de Papagaio em agosto de 2017.

O chorume produzido infiltra no solo, já que não existe no lixão sistema de impermeabilização, contaminando o solo, as águas subterrâneas e superficiais. Além deste aspecto, o chorume exala um odor extremamente desagradável e pode conter organismos patogênicos (organismos que podem causar doenças). Desta forma, a ausência de uma unidade de destinação adequada para os resíduos sólidos, gerados pelo município de Vera Cruz, coloca em risco a saúde pública e a qualidade do meio ambiente.

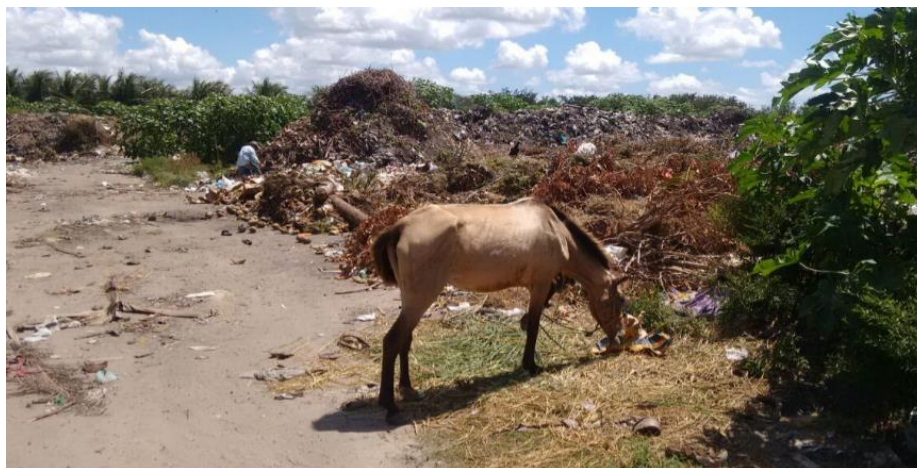
Figura 3.3.12 – Presença de animais no Lixão do Município Vera Cruz em agosto de 2017.

A operação foi realizada pela Prefeitura, em 2014, sendo o recobrimento dos resíduos realizado eventualmente. Existe cercamento na área. Foi declarada a existência de animais no lixão, bem como a queima de resíduos sólidos (PERS/RN, 2015).

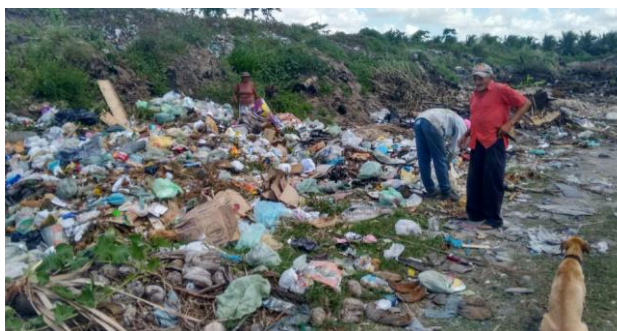
Figura 3.3.13 – Presença de catadores no Lixão do Município Vera Cruz em agosto de 2017.

Foi relatada, no Diagnóstico Geral de Resíduos Sólidos - PERS/RN (2015), a presença de 9 catadores no lixão, com idade acima de 14 anos, em 2014. Os catadores que atuam no lixão não fazem uso de EPI's, estando submetidos ao trabalho sob condição insalubre e perigosa. Também não foi indicada a existência de catadores dispersos.

É importante investigar que tipo de resíduo vem sendo recebido no lixão, para que se exclua a possibilidade de contato humano com resíduos perigosos. Os resíduos perigosos são aqueles capazes de causar risco à saúde pública, bem como riscos ao meio ambiente, se forem gerenciados de maneira inadequada.
