# GROUPE EXTERNE DE SUIVI DE LA CONFORMITE ENVIRONNEMENTALE

## PROJET D'EXPORTATION TCHADIEN

Visite du site : Novembre – décembre 2012

Cameroun - Tchad

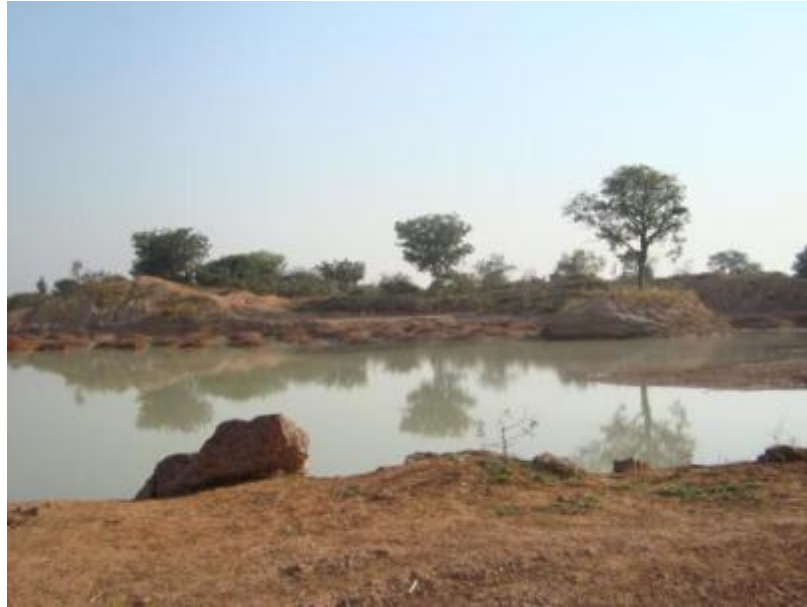
Comme cela a déjà été dit plus haut, les quelques carrières de latérite en usage dans l'OFDA sont envahies par d'abondantes inondations d'eau pluviale pendant et après chaque période pluvieuse (voir image suivante ayant été prise lors de la visite de l'équipe ECMG)

**Figure 4.1: Partie en plein air de la carrière KBP6 (décembre 2012)**

Compte tenu de la libre accessibilité à ces carrières, il a été convenu, de commun accord avec le Projet, d'envisager, du moins pour la période qui s'écoule entre l'accumulation des eaux de pluie et le drainage subséquent, d'installer sur le bord de chaque fosse le même type de panneaux d'avertissement bilingues que celles qui sont placées dans les puits creusés à ciel ouvert dans les sites de forage qui sont dans l'attente d'être forés. En outre, au vu des commentaires reçus de la part des collectivités, la mise en place d'un gardien pendant la période des inondations devrait être prise en ligne de compte.

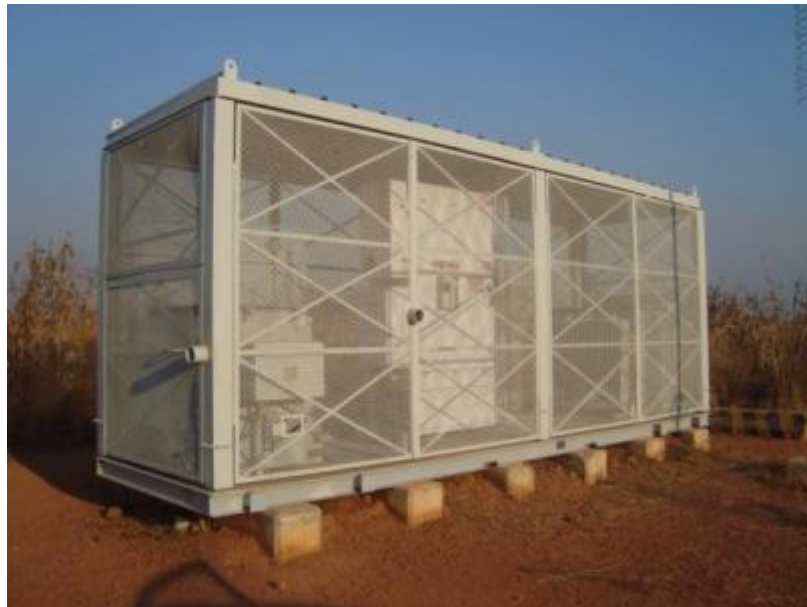
**Figure 4.2: Cages Grillagées sur Unité de Transformation dans un Puits Nouvellement Construit**

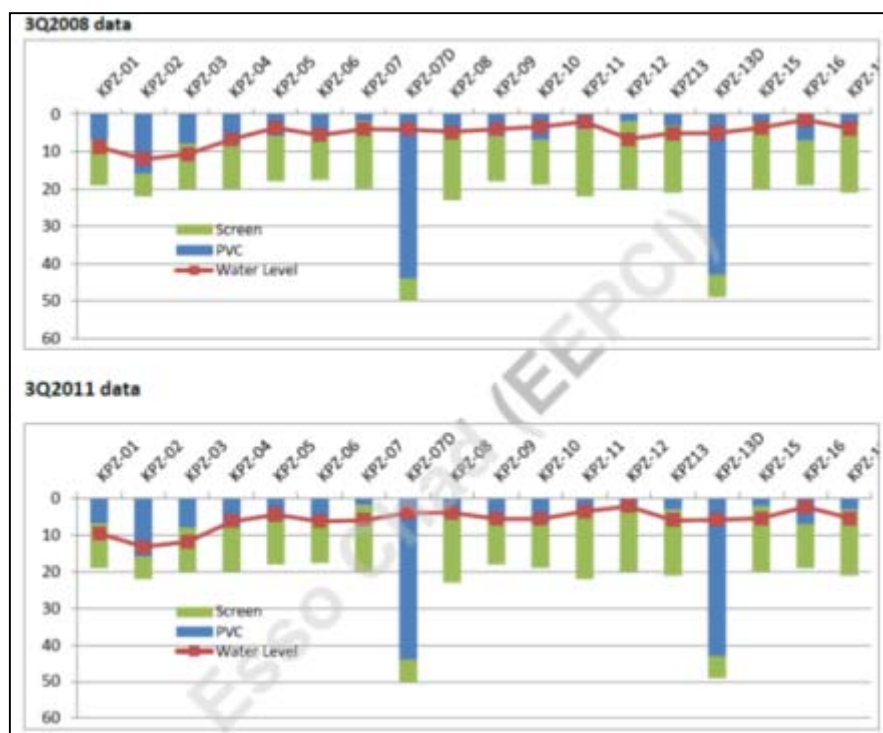
- o les piézomètres KPZ-02, KPZ-10 et KPZ-16 ont été trouvés avec leur crépine se trouvant significativement en dessous de la nappe phréatique et on a donc prévu leur remplacement;

**Figure 5.3: Schéma de l'Installation de Piézomètres de Komé en Fonction de la Profondeur des eaux Souterraines**

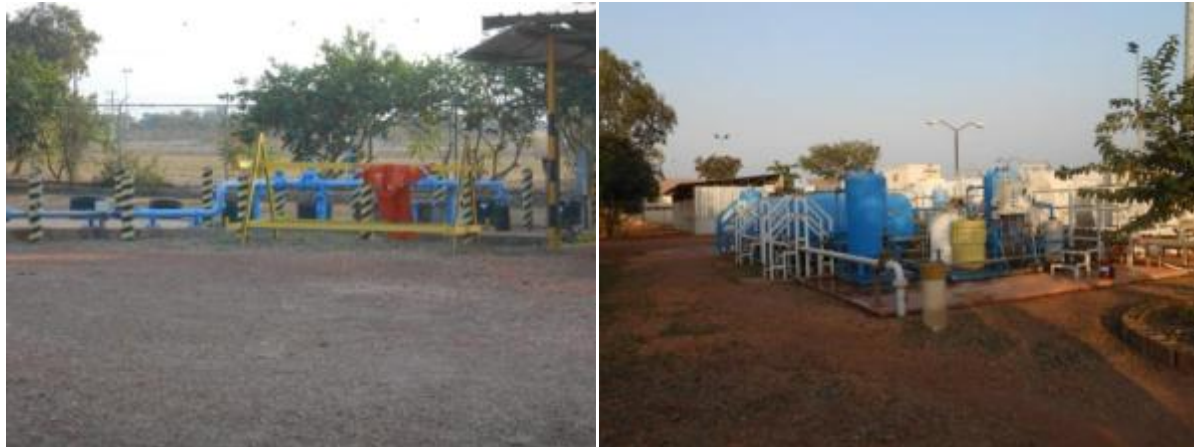
Pendant l'enquête sur le terrain, l'installation de traitement de l'eau potable de Komé 5 a été visitée et on a constaté qu'elle était gérée de manière appropriée. L'eau de deux puits, utilisés par alternance, est prélevée à une profondeur d'approximativement 60 mètres et est ensuite envoyée à l'installation pour y être traitée.

**Figure 5.10: Puits d'Eau Potable et Installation de Traitement des Eaux**

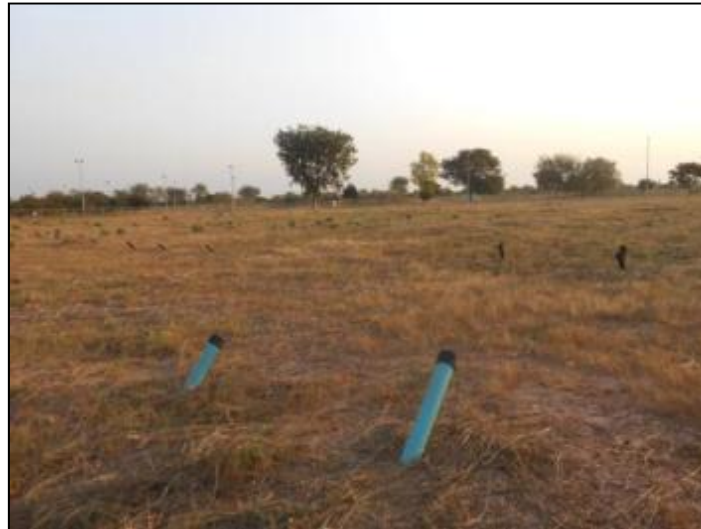
Pendant l'enquête sur le terrain, l'installation de traitement des eaux usées de Komé 5 a été visitée et on a constaté qu'elle était gérée de manière appropriée. Les unités de traitement des eaux d'égout consistent principalement en une unité de digestion en aérobie primaire. La boue résultant du processus est d'abord récoltée dans un lit de séchage de boue et est envoyée en vue du compostage à l'installation de l'entreprise GER Norwest, tandis que les eaux d'égout récoltées en dessous de l'unité de séchage sont pompées et recyclées en amont de l'unité de traitement. Deux champs d'épandage sont en place, récoltant respectivement les eaux usées traitées à partir de l'installation de traitement des eaux d'égout et les eaux usées provenant de la buanderie KFC, via une fosse septique.

**Figure 5.11: Champ d'épandage desservant l'installation de traitement des eaux usées (WWTP) de KFC**

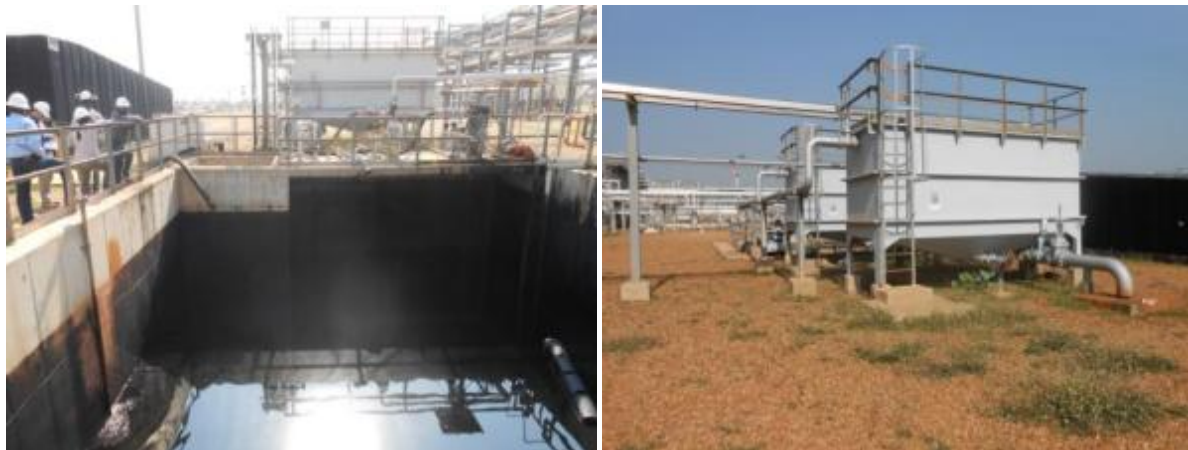
Les effluents du séparateur hydrocarbures/eau au Site central de traitement sont testés du point de vue des hydrocarbures et de la graisse avant chaque décharge et, en cas de dépassement de la limite hydrocarbures et graisse applicable (20 mg/l), les effluents sont récoltés par un camion aspirateur et éliminés au niveau de l'installation K223.

**Figure 5.12: Station de relèvement pétrole-eau et unités de séparation hydrocarbures-eau au Site central de traitement CTF**

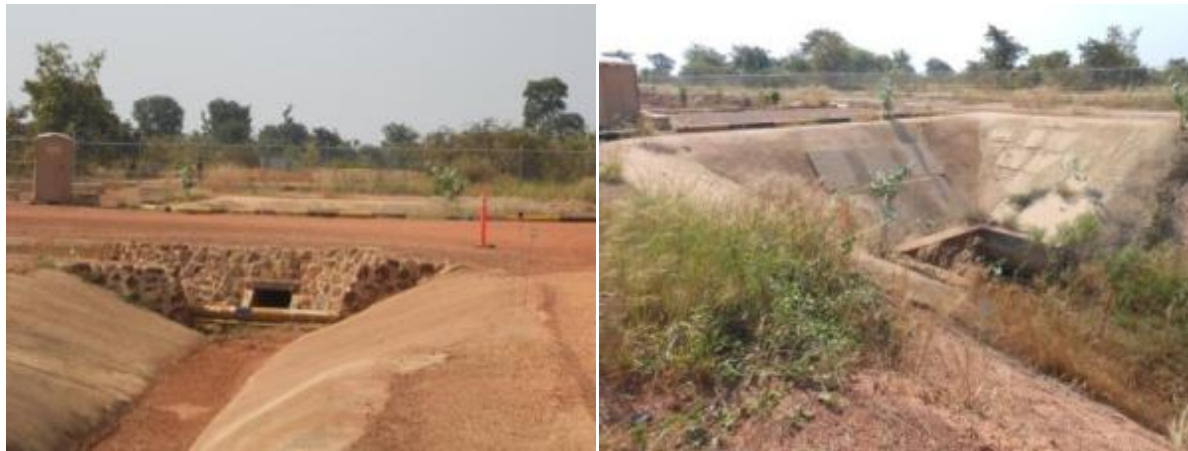
Les eaux pluviales d'orage recueillies à partir du système de drainage du CTF et du sol superficiel situé en regard du point de déchargement du système de drainage des eaux pluviales (dans la rivière Loulé) sont échantillonnées et analysées trimestriellement pendant la saison sèche et une fois par mois pendant la saison des pluies (voir Figure 5-13). Les résultats fournis ont montré des valeurs de TPH (hydrocarbures pétroliers totaux), de PAH (hydrocarbures aromatiques polynucléaires), de BTEX, de phénols et de métaux se situant toujours au-dessous des limites de détection des échantillons d'eau et de sol prélevés.

**Figure 5.13: Système de drainage des eaux pluviales et Point de prélèvement des échantillons d'eaux pluviales**

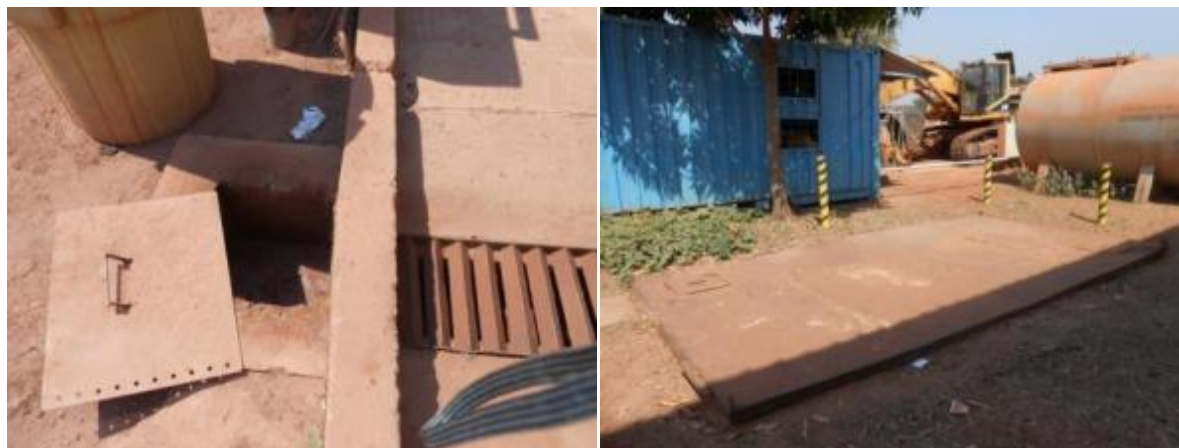
En particulier, le séparateur hydrocarbures-pétrole semblait exiger une purge plus fréquente pour l'élimination hors site (toutes les chambres du séparateur hydrocarbures-eau ont été trouvées remplies d'eau) et, éventuellement, une réévaluation de sa capacité par rapport aux besoins de l'installation.

**Figure 5.14: Grille de drainage et séparateur hydrocarbures-eau desservant la fosse de lavage à l'atelier d'entretien**

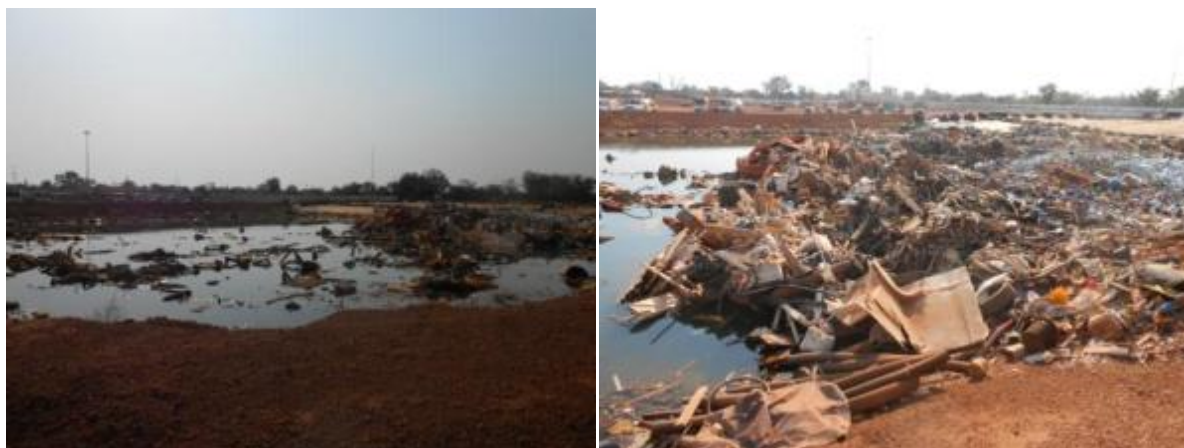
Cet événement a, dans la pratique, abouti à l'accumulation d'une grande quantité d'eaux pluviales dans la cellule, qu'il n'a pas été possible de récolter à l'aide des pompes de surface disponibles sur le site en raison de la suspension dense de solides. Au moment de la visite, l'eau de pluie s'était infiltrée à travers la cellule et avait été recueillie par le système de récolte du lixiviat.

**Figure 5.18: Cellules des déchets non dangereux inondées au centre KWMF**

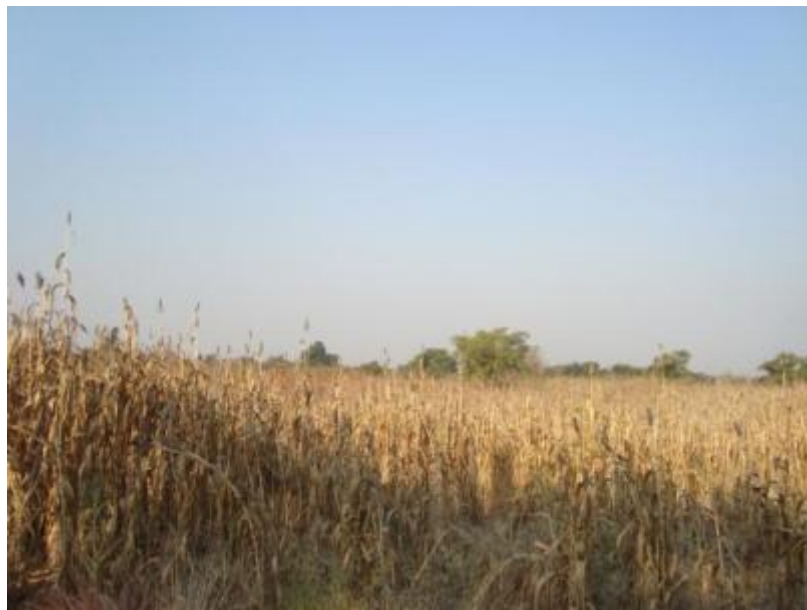
Dans tous les sites de forage et les carrières, l'assainissement des terres ayant été réalisé est apparu soigneux et efficace du point de vue de la production des cultures. De manière plus générale, on a constaté que de grandes améliorations techniques ont été obtenues par le Projet au cours de ces dernières années, notamment grâce à une coopération plus étroite entre les services Construction et PGE durant la bonification des terres. Les résultats peuvent être évalués visuellement dans la photo échantillon ayant été prise dans les parcelles récemment remises en état de la carrière KBP6.

**Figure 5.19: Portion de la Carrière KBP6 ayant été Récemment Bonifiée**

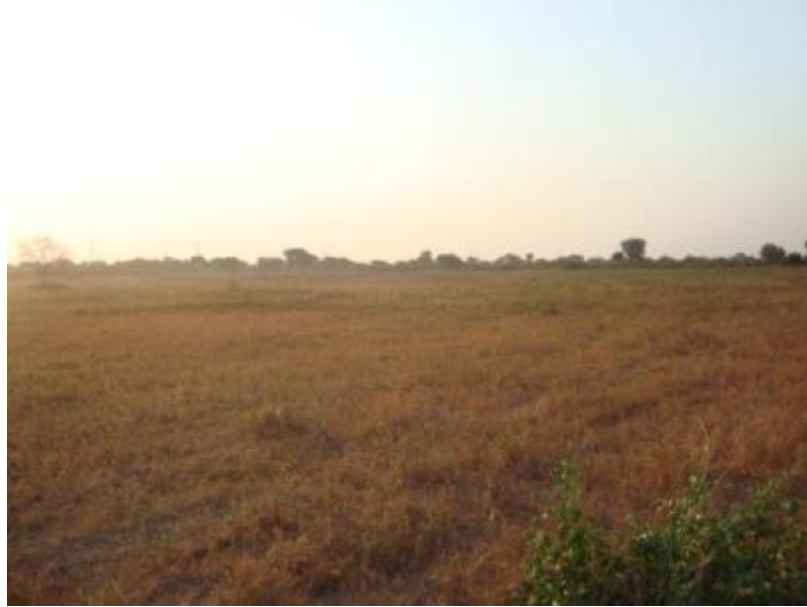
Comme cela a été décrit dans les rapports ECMG précédents, les causes de cette érosion résident à la fois en une utilisation erronée des terres par les collectivités locales (à cause d'une mauvaise perception de la fertilité d'une terre riche en latérite à l'origine), mais aussi en raison des techniques lacunaires de remise en état des sols ayant été anciennement utilisées par le Projet. La différence entre les terres anciennement restaurées et nouvellement restaurées peut être tout particulièrement appréciée en comparant les parcelles anciennement restaurées de la carrière KBP6 (voir les rapports ECMG précédents) et la carrière nouvellement remise en état de Maikeri, actuellement utilisée comme terres en jachère (voir image ci-dessous, prise en décembre

**Figure 5.20: Jachères dans la Carrière Récemment remise en état de Maikeri**

2012). L'utilisation récente de machines agricoles plus appropriées pour procéder à la bonification semble avoir été fructueuse et devrait être par conséquent généralisée pour toutes les activités de remise en état du Projet.

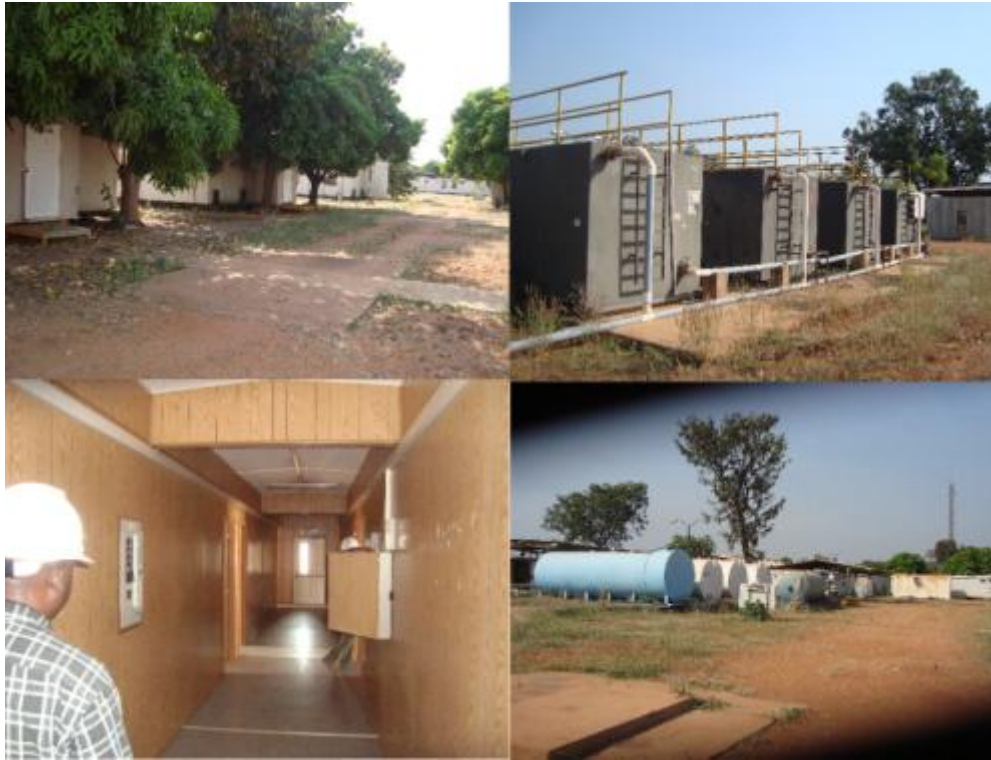
Au cours de la visite, l'équipe ECMG a eu l'occasion de visiter les vieilles installations du camp de Komé Base se trouvant encore en place, en constatant que, même après deux ans, les infrastructures se trouvent encore dans un excellent état de conservation. Il faut souligner que tous les meubles ont déjà été retirés par le Projet et entreposés ou réutilisés/éliminés conformément aux options du plan de gestion des déchets (WMP)

**Figure 5.21: Camp de Construction de Komé Base (Décembre 2012)**

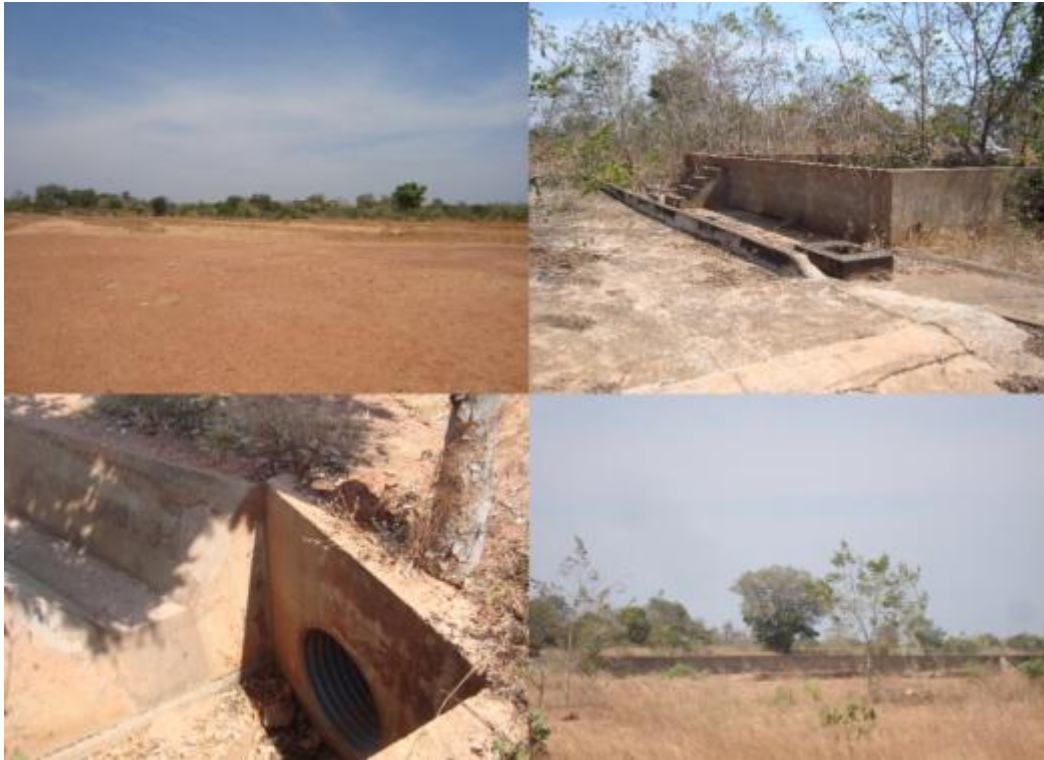
**Figure 5.22: Will Bros – Camp Construction P/L (Décembre 2012)**

En ce qui concerne les camps Will Bros et Bam, le principal problème concerne la procédure d'approbation devant être entreprise par le Projet avec le Gouvernement, de manière à permettre le démarrage de la remise en état des terres et du processus de restitution, conformément aux standards PGE. Jusqu'à présent, un accord final sur ces camps n'a pas encore été atteint, mais le Projet est au courant de la question en suspens et devrait lui accorder une priorité au cours de l'année à venir.

#### *Recommandations*

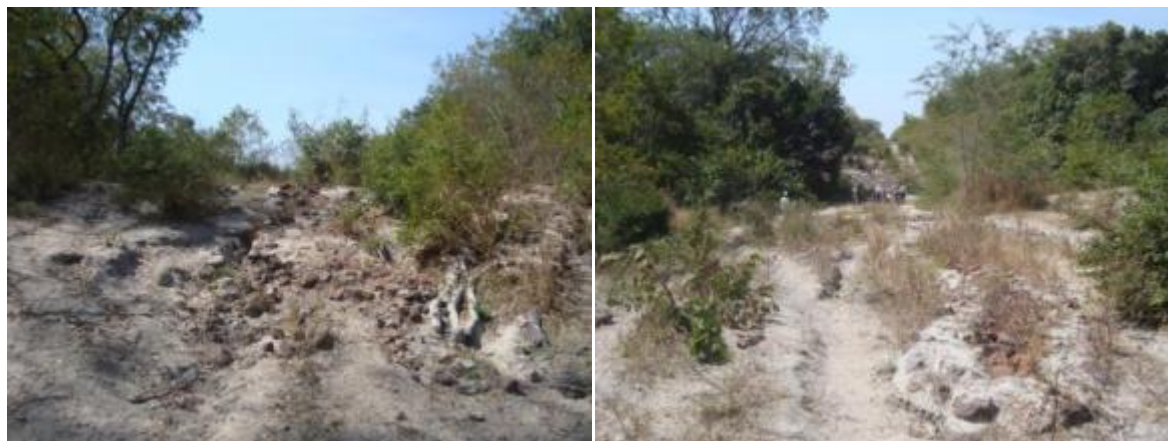
Les principales observations ayant été récoltées ont porté sur le site KP79, où l'érosion est encore en train de se produire et où des mesures de contrôle de l'érosion supplémentaires apparaissent encore nécessaires, en plus des mesures de remise en état ayant déjà été mises en place (voir les photos ci-dessus ayant été prises au cours de la visite).

**Figure 5.23: Réparation de l'érosion à KP79**

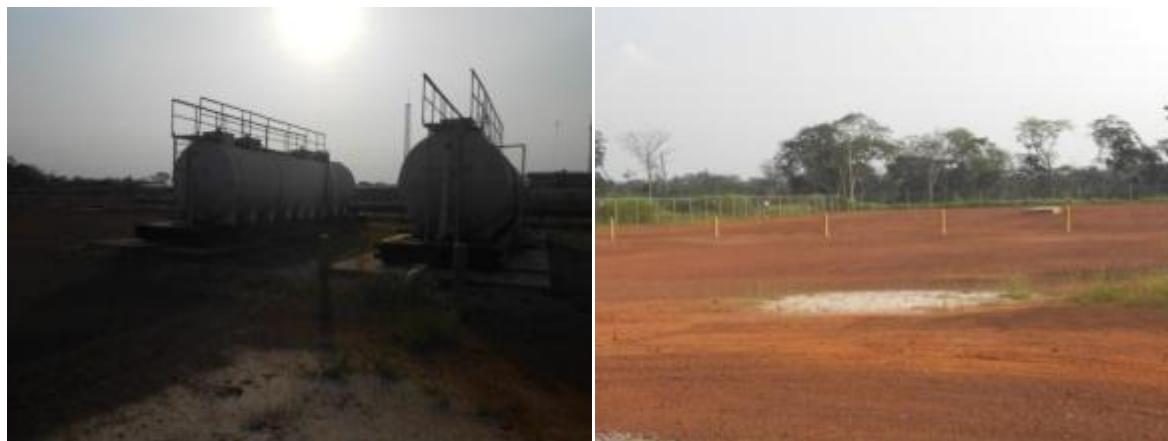
Les unités de traitement des eaux d'égout dans les installations PS2 et PS3 consistent principalement en des unités de digestion en aérobie primaire, avec élimination des effluents traités par le biais de champs d'épandage. Les lits de séchage sont utilisés pour les boues épuisées par le processus de traitement des eaux usées, lesquelles sont ensuite récoltées après les avoir séchées et expédiées en vue d'une élimination au niveau des cellules des déchets non dangereux. Les eaux usées collectées en dessous de l'unité de filtration du lit de séchage sont pompées et renvoyées à l'Installation de traitement des eaux d'égout (STP), aucune STP n'est mise en place dans la Station de réduction de pression (SRP), où les eaux usées sanitaires sont récoltées dans une fosse septique de rétention qui est périodiquement purgée en vue d'une élimination hors site.

**Figure 6.1: Installation de Traitement des Eaux d'égout et Champ d'épandage à PS3**

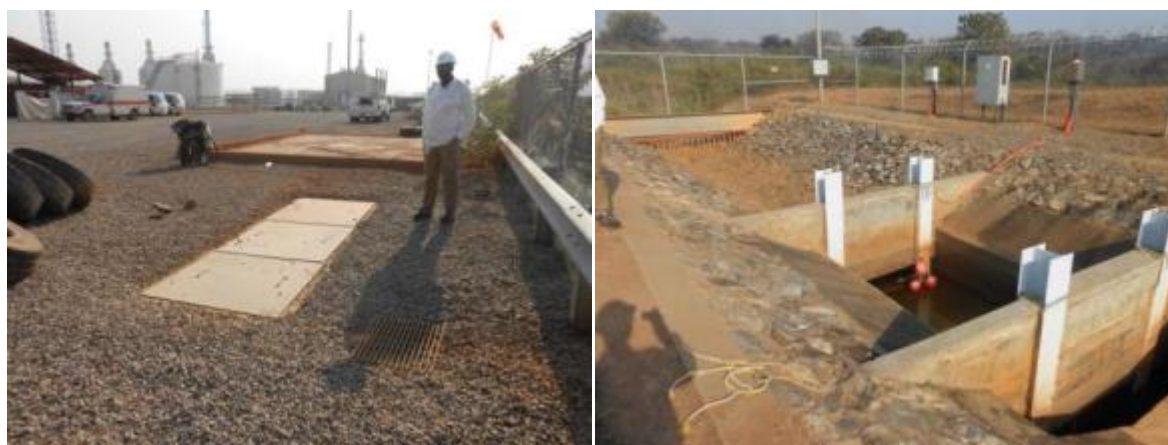
Un puits de suivi est situé en aval de ce point de sortie. En outre, un séparateur hydrocarbures-eau, (qui n'est pas encore fonctionnant) est situé à la décharge des déchets non dangereux desservant PS2. Le séparateur est utilisé pour collecter les déversements potentiels d'un réservoir de gazole, actuellement vide.

**Figure 6.2: Séparateur Hydrocarbures-Eau à la Station PS2**

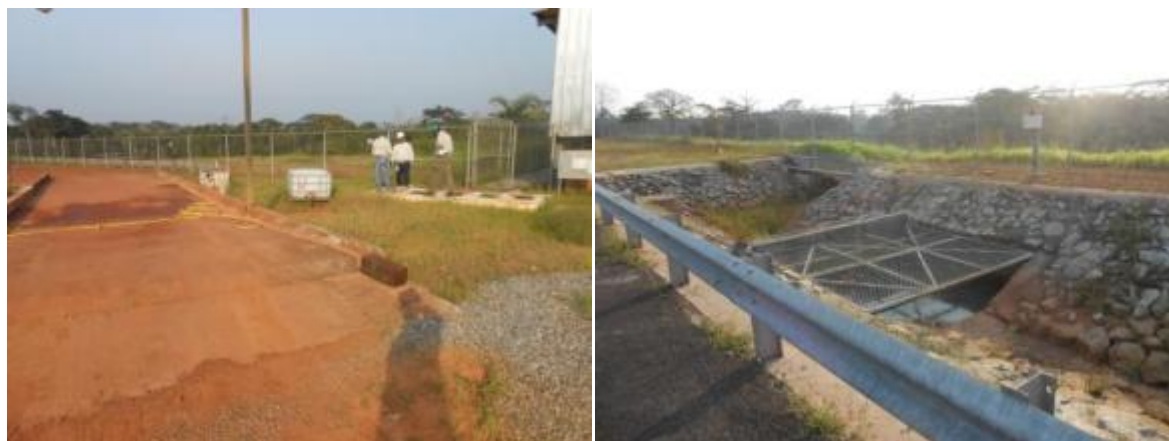
Pour finir, un séparateur hydrocarbures/eau (qui n'est pas encore utilisé) est situé dans la zone de Porta Camp, qui est actuellement en cours de mise hors service. Le séparateur hydrocarbures/eau récolte les déversements potentiels venant du réservoir à essence qui dessert l'incinérateur de déchets non dangereux et décharge dans le sous-sol grâce à un champ d'épandage.

**Figure 6.3: Séparateur Hydrocarbures-Eau à la Station PS3**

8. on devrait envisager l'installation d'un manodétendeur en sortie du séparateur hydrocarbures-eau, desservant l'air de lavage des véhicules de la station PS3 ainsi que les zones de stockage des fûts d'huile. Ce séparateur OWS est équipé de vannes de fermeture d'urgence en amont, destinées à être refermées en cas de déversement d'hydrocarbures en amont, mais, étant donné que la surveillance de l'effluent est effectuée en correspondance de la dernière chambre en aval du séparateur OWS, en cas de dépassement de petite entité ou d'une fuite limitée, le flux en sortie ne peut pas être arrêté et est par conséquent déchargé directement sur le sol, et

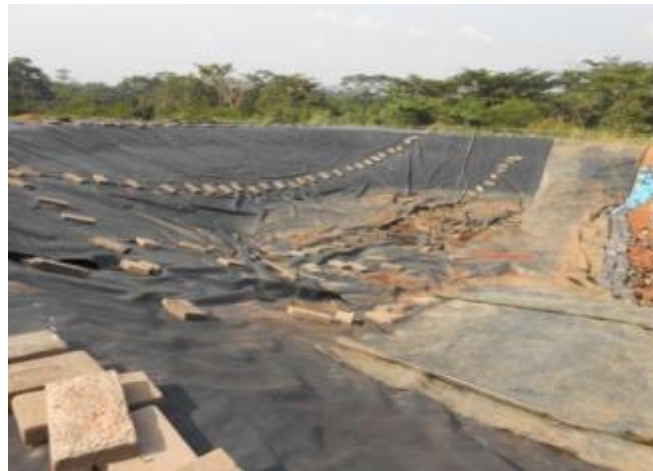
La cellule, qui était partiellement ouverte au moment de la visite, est recouverte de manière appropriée par une bâche, qui est destinée à être déployée en cas de chutes de pluie et à la fin de chaque journée. D'éventuelles réparations ou remplacement semblent avoir été envisagées après l'achèvement des opérations qui sont en cours en raison de certaines détériorations qui se sont vérifiées sur ces mêmes bâches.

**Figure 6.6: Décharge des Déchets Dangereux Rouverte en Novembre 2012**

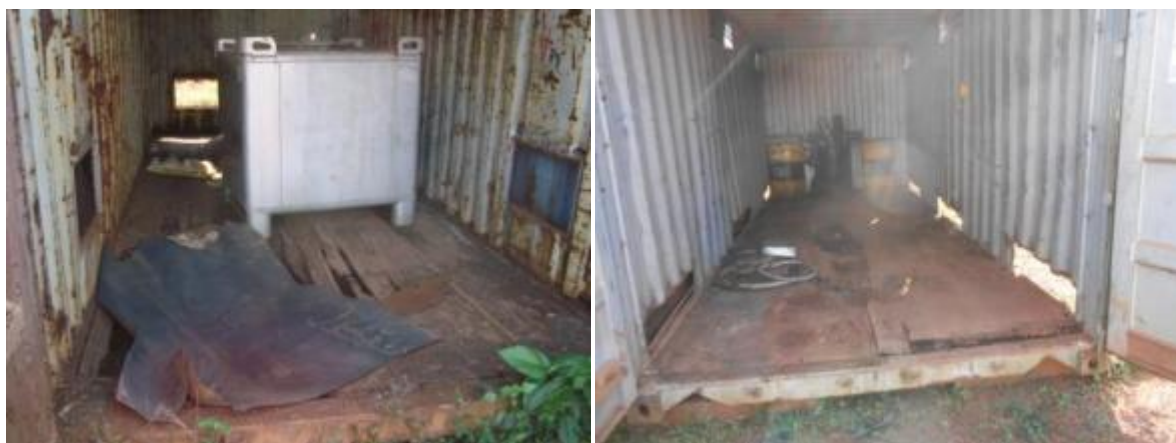
**Figure 6.7: Conteneurs de Stockage des Déchets au Niveau de l'Installation de Gestion des Déchets de Belabo (BWMF)**

Il a été convenu, de commun accord avec le Projet, que la plupart d'entre eux ne pourront être réutilisés sans une réparation adéquate et sans une imperméabilisation empêchant d'éventuelles fuites.

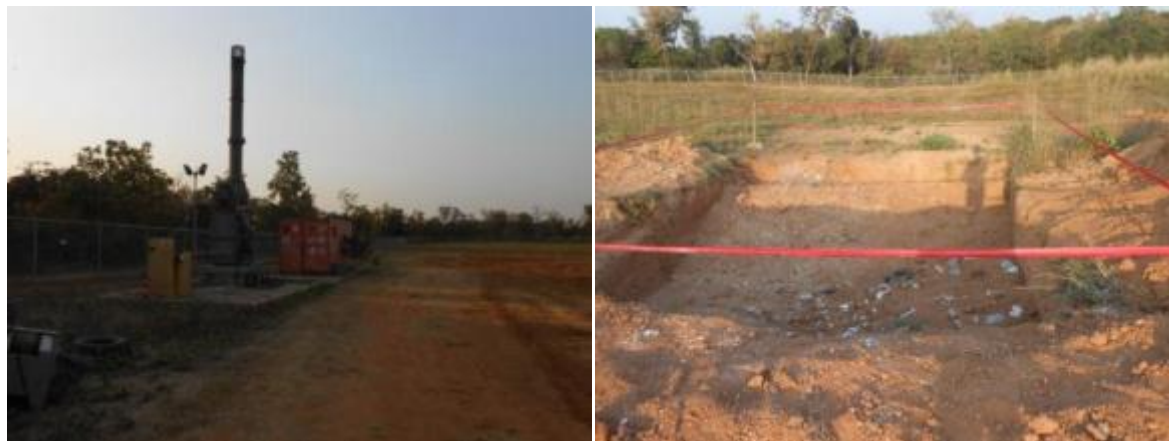
cet effet. Les déchets dangereux sont temporairement entreposés de manière adéquate en vue d'être envoyés à l'installation de gestion des déchets de Belabo (BWMF). Les déchets dangereux sont envoyés par camion (deux jours de voyage vers PS3), approximativement une fois par an selon la quantité de déchets produits. Le site de décharge des déchets non dangereux de PS2 a été visité par l'équipe ECMG, qui a pu constater qu'il est bien entretenu et géré.

**Figure 6.8: Incinérateur sur le Site et Cellule des Déchets non Dangereux**

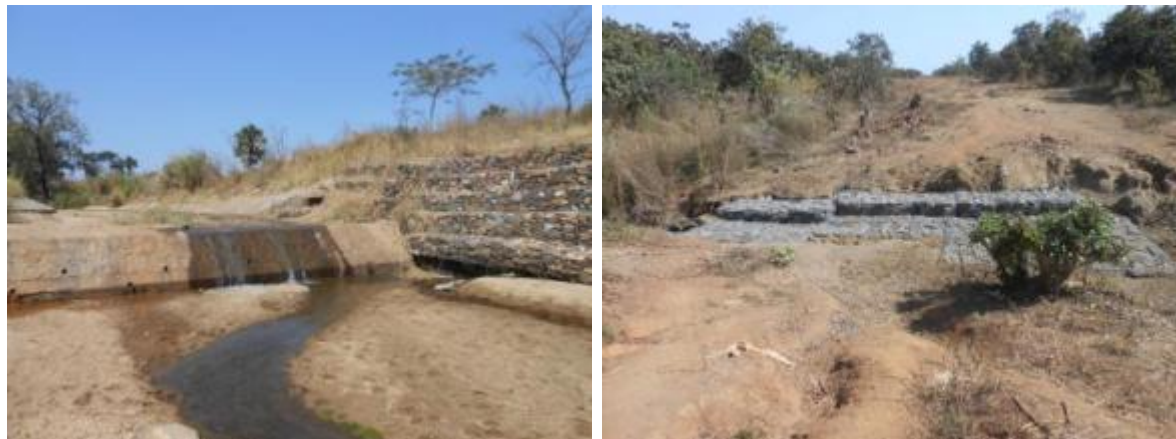
En décembre 2012, l'équipe ECMG a effectué une visite sur les sections KP255 et KP241 de l'emprise du pipeline (voir les photos ci-dessous) où des réparations de l'érosion ont été menées à bien, sans que soient signalés des problèmes en relation avec le PGE.

**Figure 6.9: Sites de Réparation de l'érosion KP255 et KP241 Visités par ECMG**

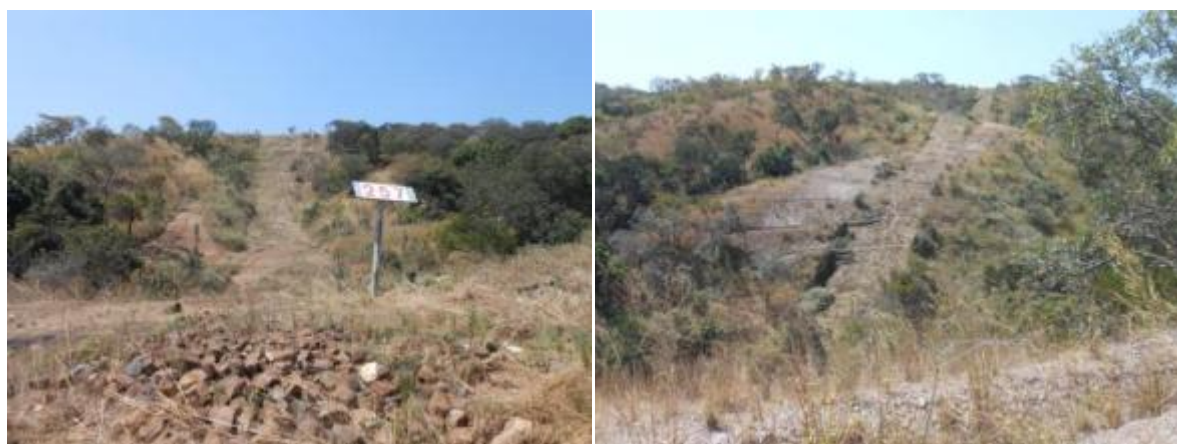
L'équipe ECMG a visité la zone d'érosion concernée le long de l'emprise du pipeline près de la station PS2. En dépit de quelques signes d'érosion à KP 255, comme cela est signalé dans la section qui précède, l'équipe ECMG a pu vérifier de manière pratique l'amélioration des conditions du Grand W, en comparaison avec les observations ayant été faites au cours des missions précédentes.

**Figure 6.12: Section "Grand W" du Pipeline**

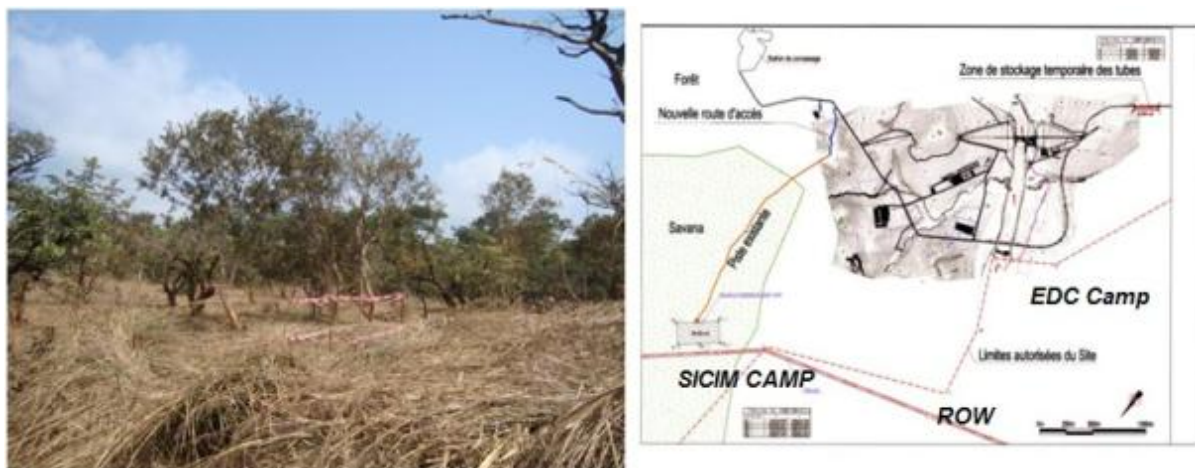
**Figure 9.1: Emplacement du Camp SICIM du PMP (Projet de Modification du Pipeline)**

Comme mentionné précédemment, à l'heure actuelle, COTCO est en train de progresser dans les travaux sur le terrain pour ouvrir la route d'accès au futur camp SICIM. Le camp sera construit, comme le montre la carte ci-dessous, dans les limites de la Zone d'Utilité Publique (Déclaration d'Utilité Publique - DUP) fixée par le gouvernement du Cameroun pour le projet de barrage, mais, par rapport au plan initial, il sera situé dans la zone de la savane du nord, qui a été identifié par le projet comme étant le plus approprié du point de vue de sa morphologie et de la diminution des impacts dus à la coupe de la végétation

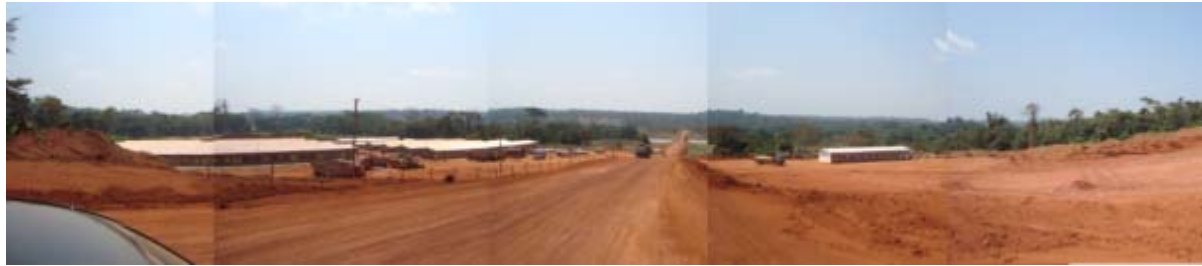
**Figure 9.2: Vue du Site de Construction EDC en Direction du Sud vers la rivière Pangar**

Il convient de souligner que toute la zone est déjà affectée aux opérations d'EDC : plusieurs chantiers de construction, carrières et routes d'accès ont été mis en place pour le Projet de barrage et, dans ce contexte, les activités de construction de COTCO seront limitées au camp SICIM et à l'ouverture de la route destinée à relier le camp lui-même à la route de construction principale d'EDC.
