VULNERABILIDADES DOS SISTEMAS NATURAIS

MONITORAMENTO DOS PROBLEMAS DE ENCOSTA NA CIDADE DO RIO DE JANEIRO FRENTE ÀS MUDANÇAS CLIMÁTICAS EM CURSO E FUTURAS

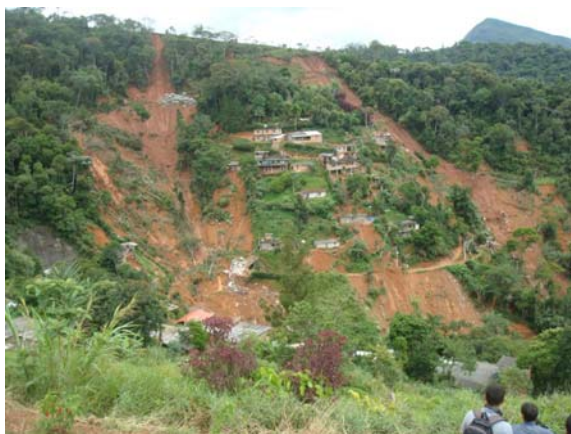
Conjunto de deslizamentos em solo saprolítico, na localidade de Cascata do Imbuí, Teresópolis. Segundo informações locais, ocorreram 12 mortes nesta encosta. Estes materiais mobilizados são responsáveis pelo incremento de sólidos nos fluxos detríticos ocorridos na região, que ao se mobilizarem pelos fundos de vale vitimaram centenas de pessoas.

Figura 01: Deslizamentos e fluxos de detritos ocorridos em 12 de janeiro de 2011, na Região Serrana do Estado do Rio de Janeiro.

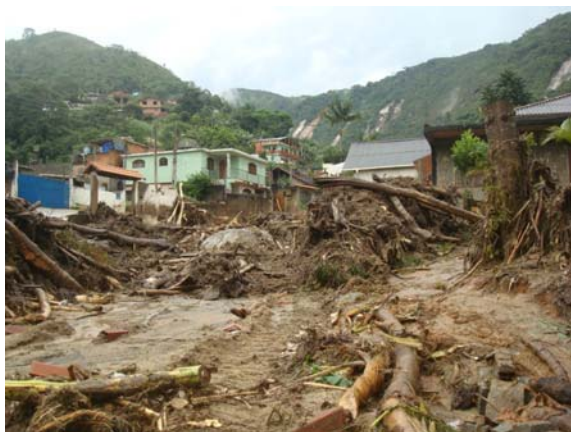
Depósito originado a partir do fluxo detrítico no Bairro Caleme, Teresópolis. Ressalta-se a ocorrência de deslizamentos translacionais rasos, situados a montante, que auxiliaram no incremento de sólidos para o fluido denso, que permitiu a mobilização de blocos de rocha e troncos de grande dimensão.

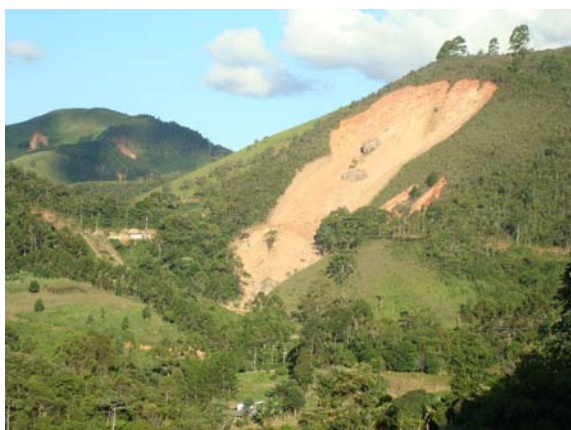
Deslizamento de grande dimensão em solo saprolítico decorrente da decomposição de granito, localizado próximo à localidade de Conquista, em Nova Friburgo. Além deste, vários outros movimentos de massa geraram acréscimo de sedimentos para os fundos de vale principais, gerando assoreamento generalizado e centenas de mortes.
