| AVALÚO DE FINCA URBANA | | | | INFORME DE AVALÚO | |
| OFICINA | 214 | DIRECCIÓN DE RECURSOS MATERIALES | | 214-21304046323700-2017-U | |
| Del Cementerio de Bijagua, 600 metros al Noreste y 600 metros al Sur propeidad a mano Izquierda. | | | | | |
| Fecha inspección: | | 31 agosto 2017 | Fecha informe: | | 31 agosto 2017 |

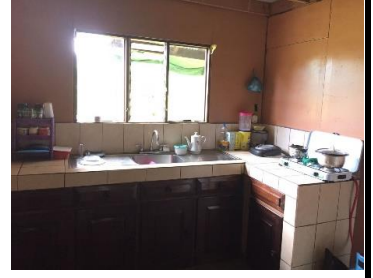
6. Cocina

| DESCRIPCIÓN DE LAS CONSTRUCCIONES | | 214-21304046323700-2017-U | | | | | | | | | | | | | | | | |
|---|---|---|---|---|---|---|---|---|---|---|---|--|---|---|--|---|---|--|
| Vivienda en mal estado, no reúne las condiciones adecuadas, ya que las instalaciones eléctricas están uncompletas y deficientes, únicamente es utilizada la cocina, la cual fue trasladada de la casa contigua a esta vivienda, dentro de las misma propiedad. No se realizaron pruebas físicas, estructurales, electromecánicas ni de suelos en la propiedad, por lo que no se asume responsabilidad sobre la calidad, resistencia y drabilidad de las construcciones. | | | | | | | | | | | | | | | | | | |
