AVALÚO DE FINCA URBANA			INFORME DE AVALÚO		
OFICINA PROPÓSITO DEL AVALÚO	214 - DIRECCIÓN DE RECURSOS MATERIALES ADMINISTRACION DE BIENES		214-21006019684700-2020-U		
NOMBRE SOLICITANTE (S)					
BANCO NACIONAL DE COSTA RICA			Céd. Jurídica 4-000-001021		
NOMBRE EX DEUDOR(S)					
BARAHORNA	SALAS	LUIS	CASO N°	7104-1	
NOMBRE PROPIETARIO (S)			Proporción de Derechos		
BANCO NACIONAL DE COSTA RICA			Céd. Jurídica 4-000-001021	100%	
UBICACIÓN DEL BIEN					
Provincia:	02 - ALAJUELA				
Cantón:	10 - SAN CARLOS				
Distrito:	06 - PITAL				
Localidad:	Los Ángeles de Pital, San Carlos, Alajuela.				
DIRECCIÓN EXACTA					
150 metros al Sur de la plaza de Deportes de Barrio Los Ángeles en Pital de San Carlos, Alajuela.					
REGISTRO Y ÁREA DE LA FINCA					
Inscripción de la Finca	Según el Registro y el Plano				
Plano de catastro N°	A-394254-1997			5.402,82 m ²	
Identificador Predial	21006019684700			5.402,82 m ²	
Diferencia de medidas	Porcentaje:	0,00%	0,00 m ²	Demasía	NO

DESCRIPCIÓN DE LA FINCA Y DE SU ENTORNO				214-21006019684700-2020-U
VIAS DE COMUNICACIÓN		ACUEDUCTOS Y ALCANTARILLADOS		
Tipo de ruta	Secundaria	Caño	SÍ	Sistema Sanitario
Material	Asfalto	Cuneta	SÍ	Tanque séptico
Ancho de v

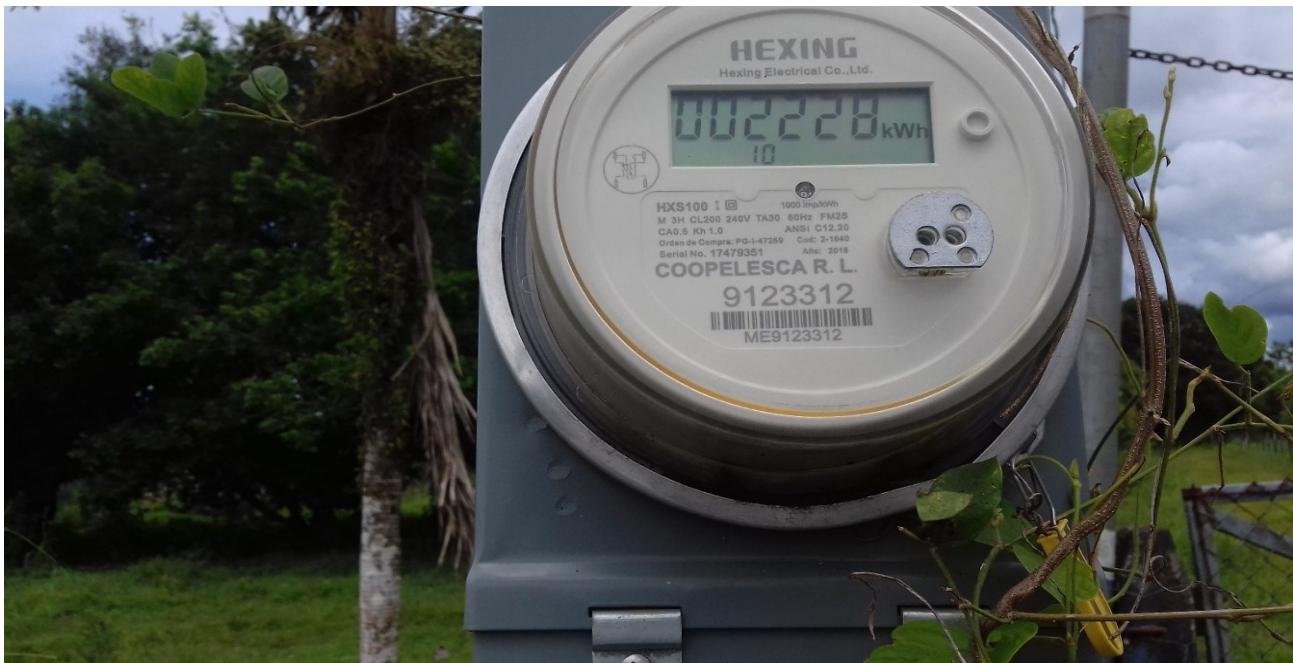
Observaciones: El servicio eléctrico pasa al frente de la propiedad, la foto del medidor es el que está en la propiedad en estudio.
