| AVALÚO DE FINCA URBANA | | | | INFORME DE AVALÚO | |
| OFICINA | | 214 - DIRECCIÓN DE RECURSOS MATERIALES | | 214-60115018417300-2020-U | |
| Puntarenas, El Roble, de la Universidad de San José 45 m. al norte y 28 m. al oeste (por servidumbre de paso en concreto), sobre margen derecho. | | | | | |
| Fecha inspección: | | 21 agosto 2020 | Fecha informe: | | 24 agosto 2020 |

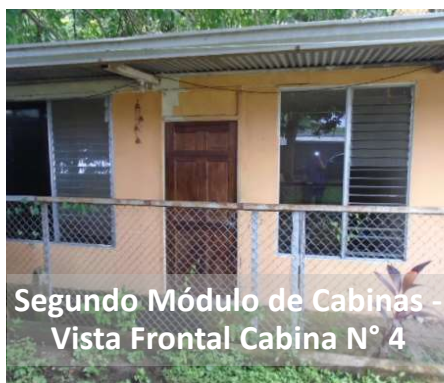
Segundo Módulo de Cabinas - Vista Frontal Cabina N° 4

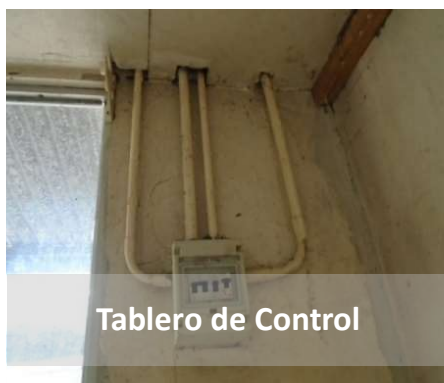
Tablero de Control

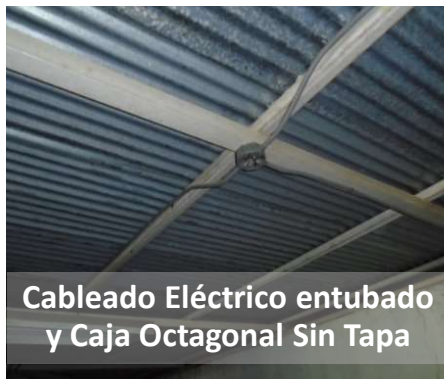
Cableado Eléctrico entubado y Caja Octagonal Sin Tapa
