AVALÚO DE FINCA URBANA

INFORME DE AVALÚO

OFICINA 214 - DIRECCIÓN DE RECURSOS MATERIALES **214-60111017553700-2022-U**
PROPÓSITO DEL AVALÚO ADMINISTRACION DE BIENES

DIRECCIÓN EXACTA
 DIAGONAL AL BANCO NACIONAL DE COSTA RICA EN COBANO. CENTRO COMERCIAL ESQUINERO

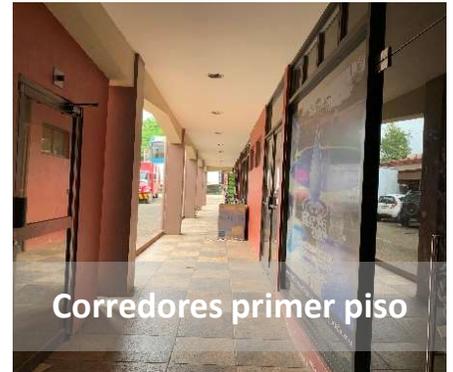
Se localizan deficiencias en el sistema eléctrico de las obras, principalmente en el supermercado y en los pasillos internos del primer piso. Se recomienda realizar obras correctivas generales, como eliminación de cuchillas, y colocación de tapas en las cajas de break.

Corredores primer piso
