INFORME TRABAJO TOPOGRAFICO

BT-4880-1

Labor a realizar: Replanteo de los vértices de la finca

Plano: 6-1384490-2009

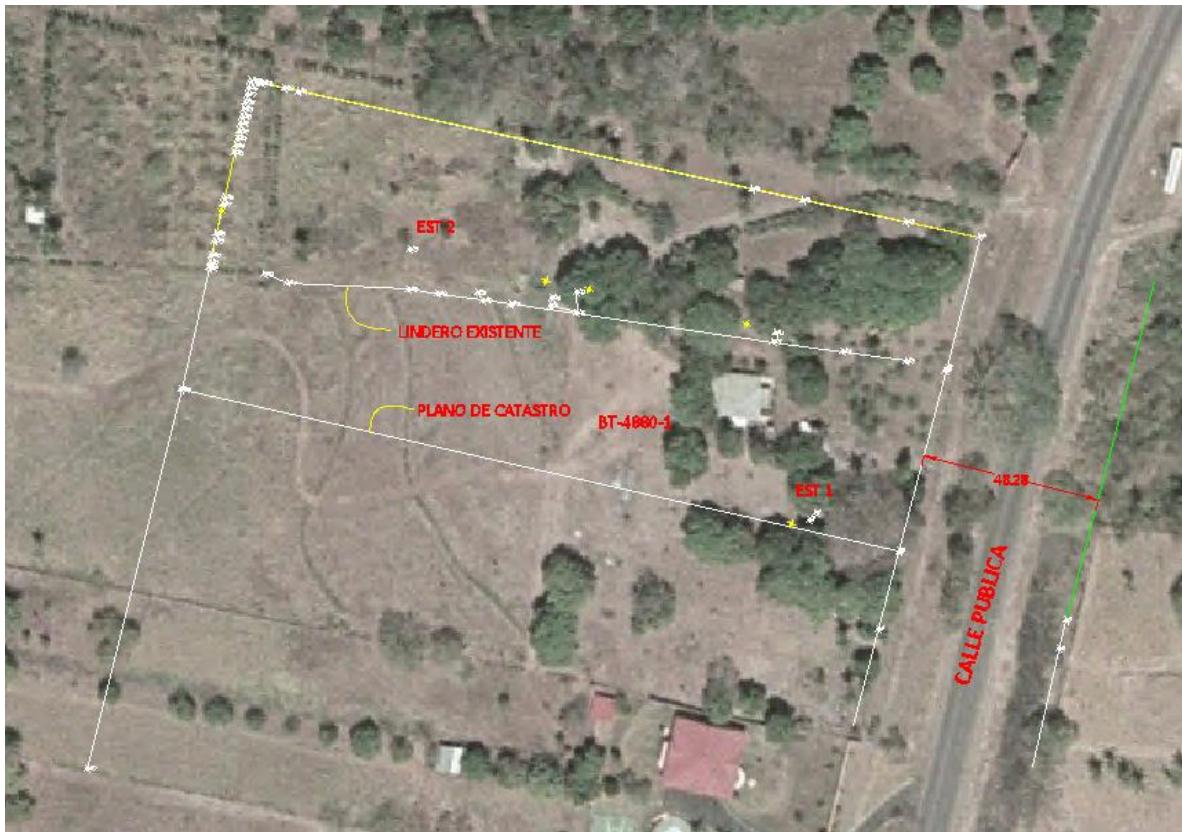
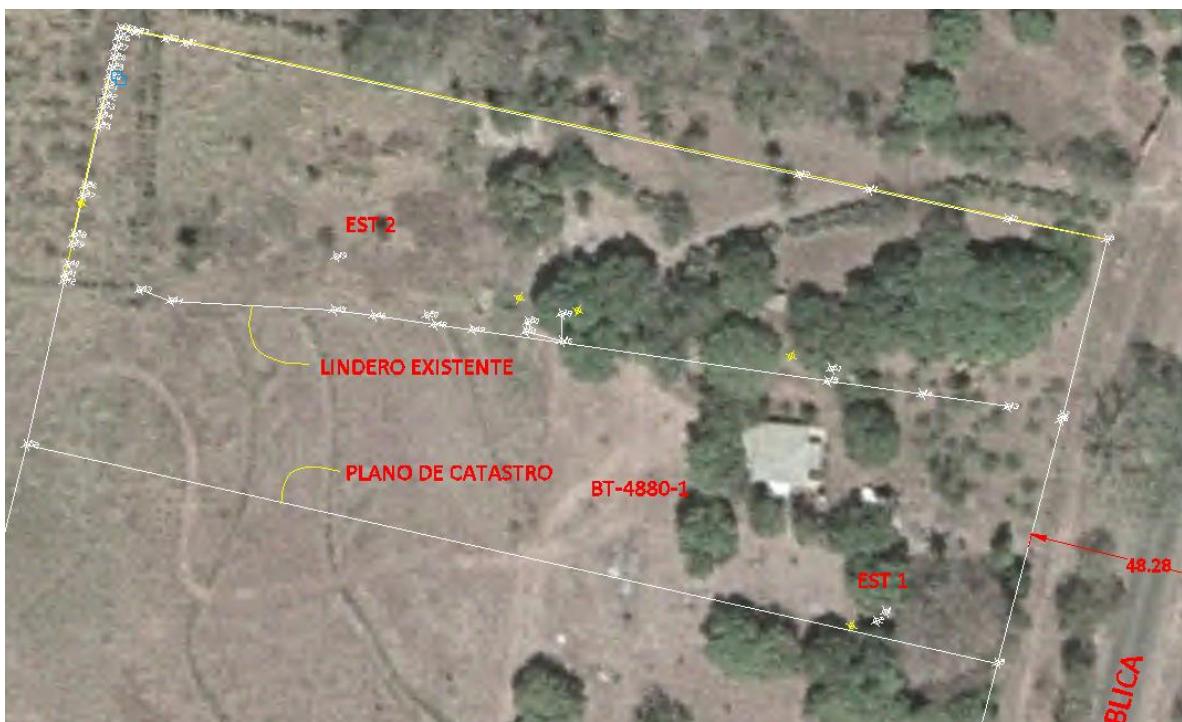
Se toman detalles como cercas, tapias, construcciones y pinos encontrados en campo, de los datos del levantamiento se obtiene el siguiente croquis:

Levantamiento realizado analizado con fotografía aérea 1:5000

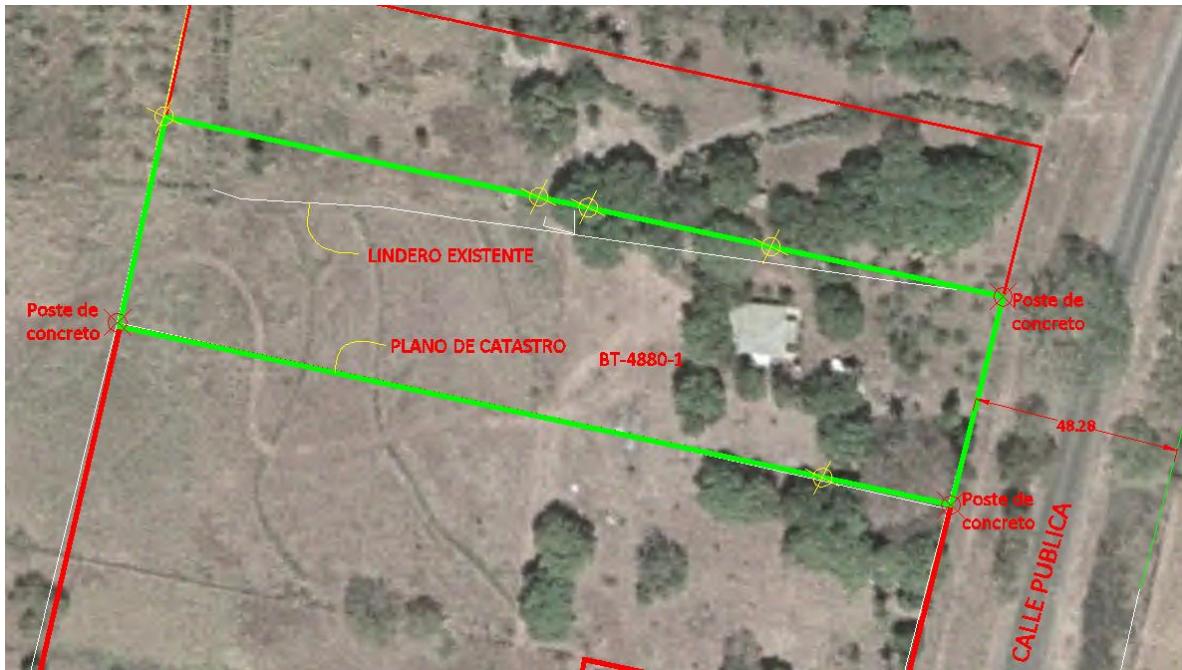
Se procede a instalar 5 pines ubicados en: uno en el vértice 4, tres pines entre los vértices 4-1 y un pin entre los vértices 2-3.

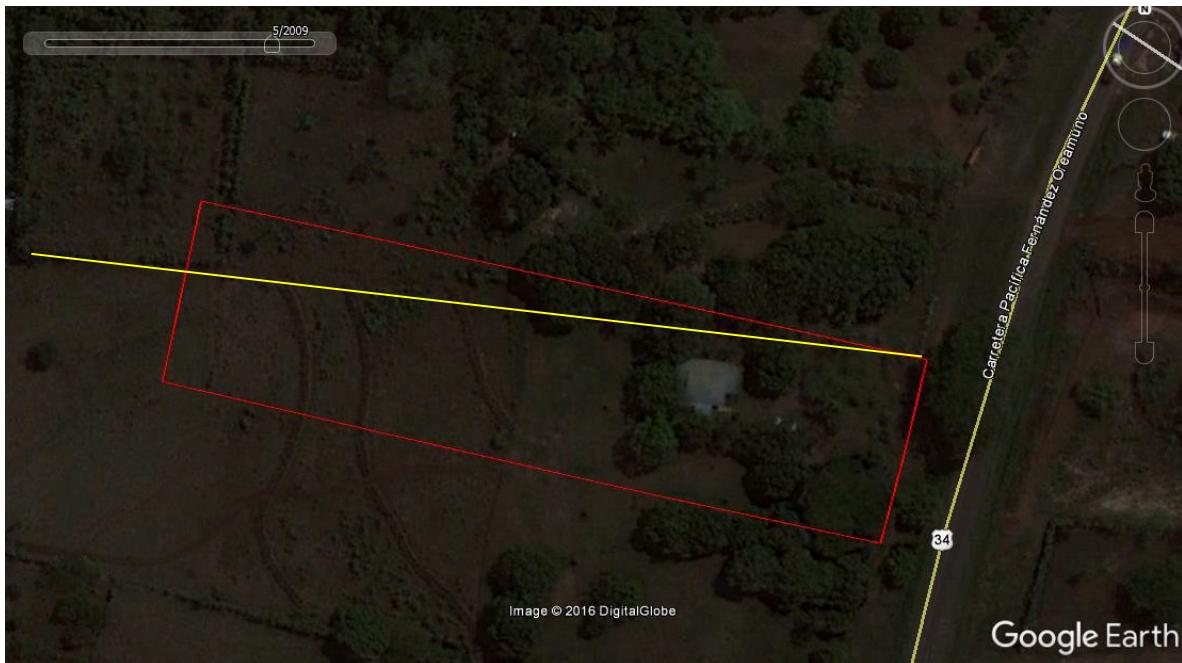
Imagen tomada en Mayo 2009 Google-Earth

Además, se investigó con la herramienta de Google-Earth, que esta línea de postes existe desde el año 2002.
