**Informe visita bien 5942-1  
Ingeniero Topógrafo Gustavo Alvarado González.  
Ingeniero Topógrafo Gabriel Moraga Umaña.  
Control y Administración de Bienes.  
Dirección General de Infraestructura y Compras.**

- Bien número 5942-1
- Labor a realizar: replantear los vértices correspondientes al plano P-1674900-2013.

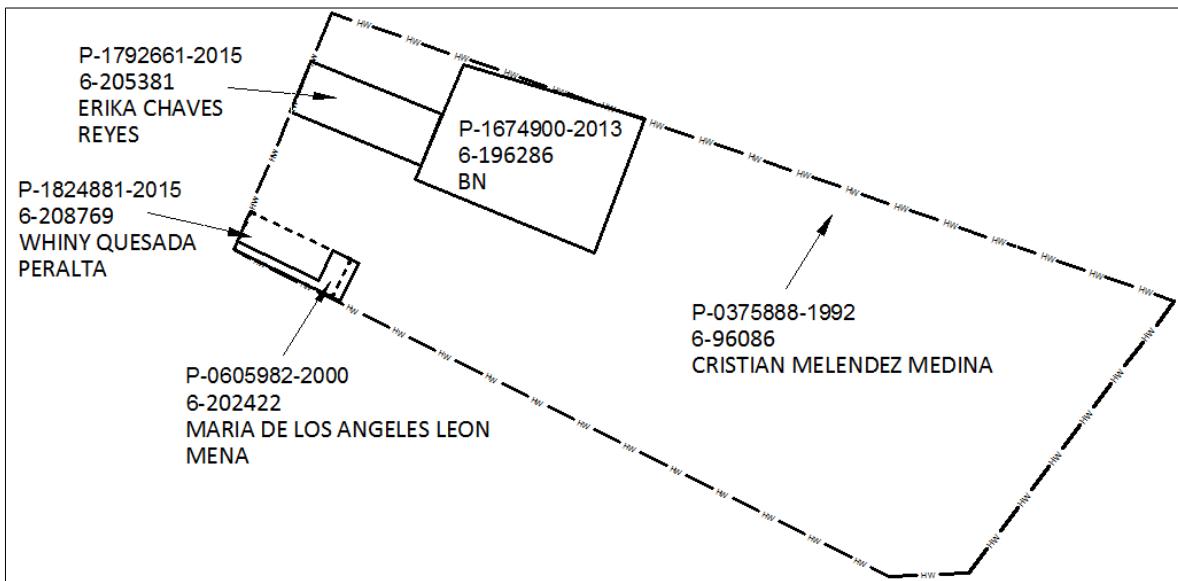
Se logra determinar que la propiedad del banco la finca 6-196286 cuenta con la finca madre 6-96086 plano P-375888-1992, la misma cuenta con las segregaciones 6-205381 plano P-1792661-2015, finca 6-208769 plano P-1824881-2015 y finca 6-202422 plano P-605982-2000, ver estudios registrales e imagen de plano en anexos.

Analizando el mosaico, se aprecia que no existen traslapes o huecos entre planos colindantes a la propiedad del banco.
