Serviço Laudo técnico das condições estruturais das edificações e eventuais medidas e custos para colocá-la em condições seguras de uso, com apresentação de Plano de Ação, Auditoria, Inventário das Obras e Elaboração de Planilha de Custo, ETP e TR

RELATÓRIO FOTOGRÁFICO COM APONTAMENTOS SOBRE A SITUAÇÃO DA EDIFICAÇÃO.

EMPEIEF FLORES PASSINATO KÜSTER

CONTRATO Nº 111/2025

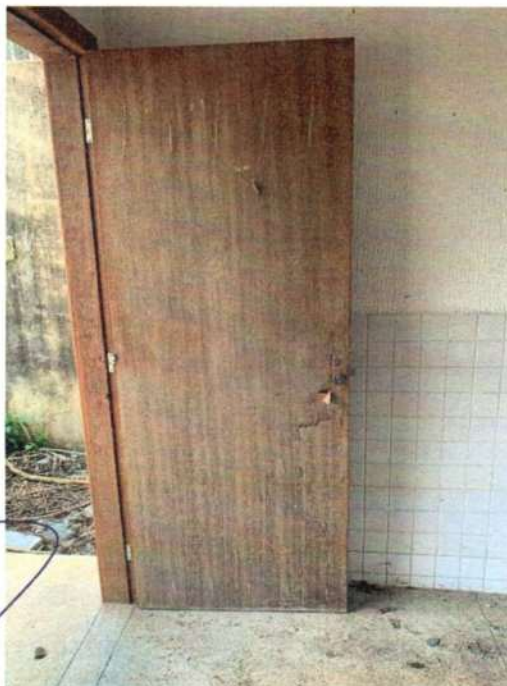
Figura 14 - Porta quebrada e sem fechadura.

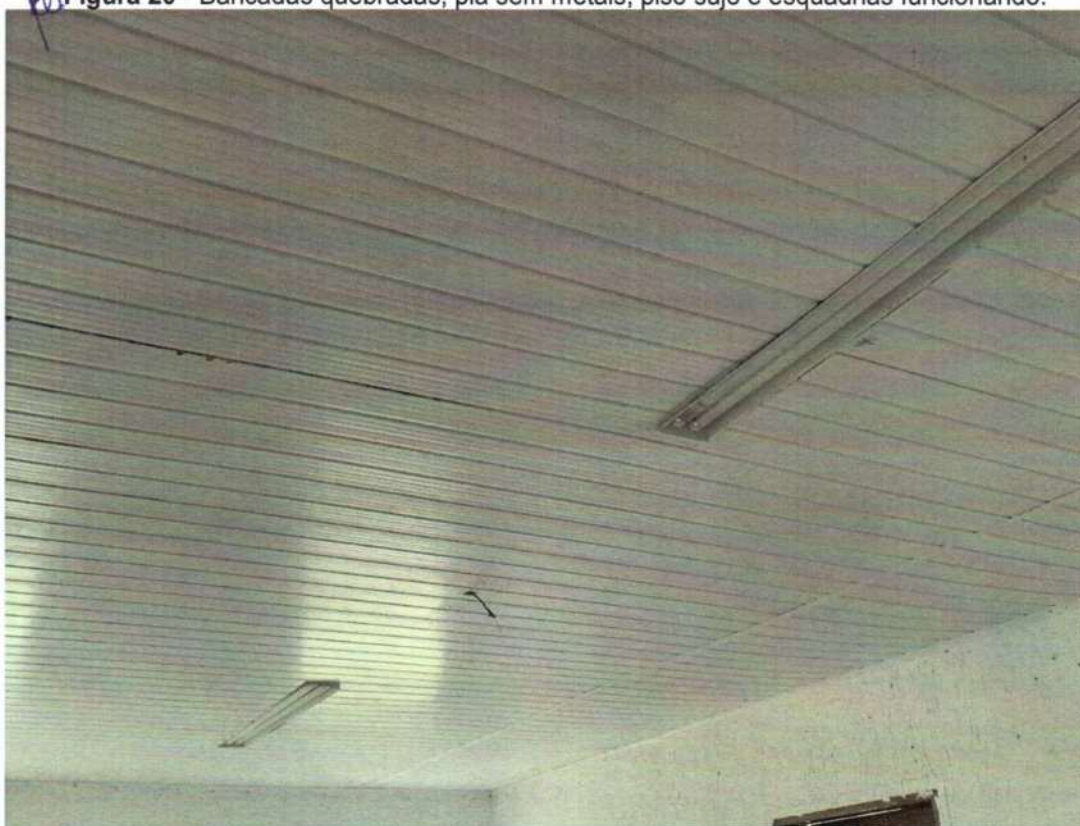
Figura 21 - Forro de PVC, luminárias e lâmpadas intactas.

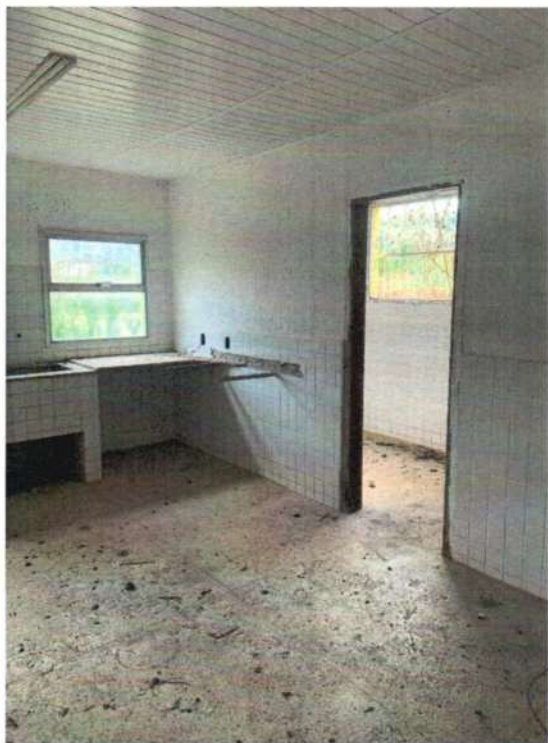
Figura 22 - Porta do depósito, sem alisares.

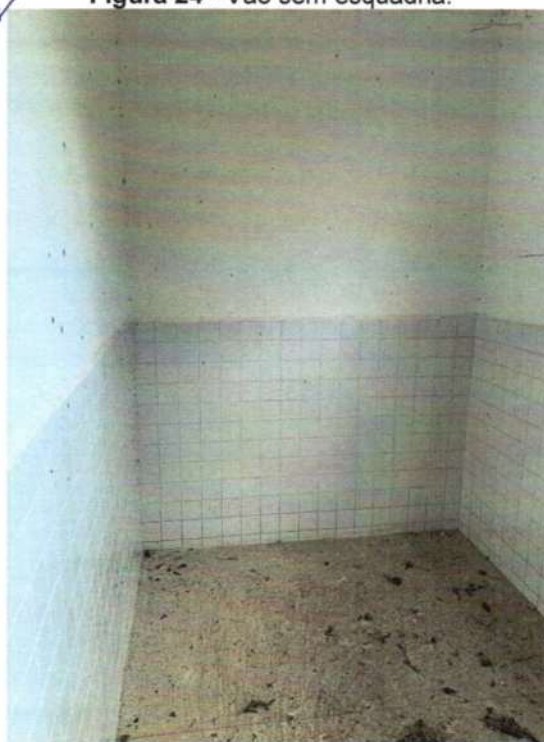
Figura 25 - revestimento das paredes intacto e piso sujo, mas sem fissuras.

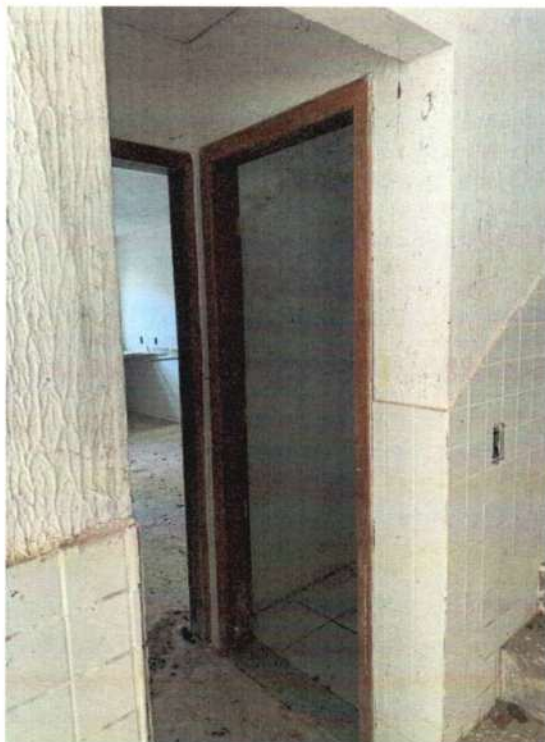
Figura 26 - Vão da porta com alisares.

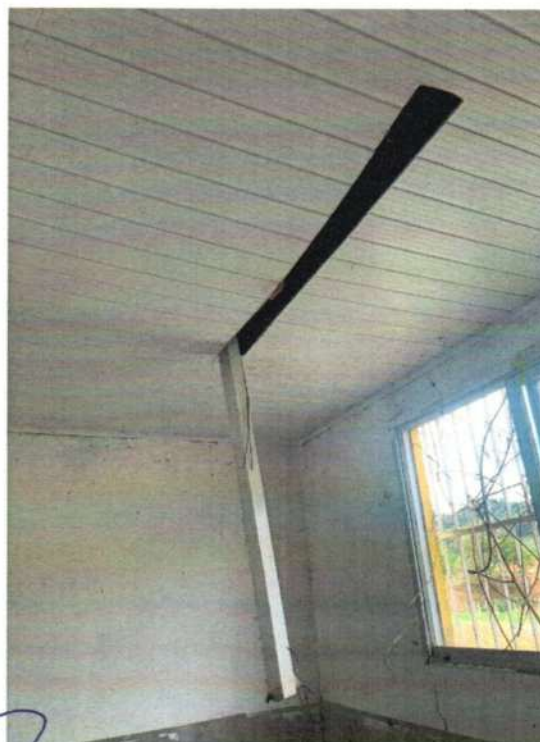
Figura 28 - Luminária presente, mas sem lâmpadas, forro de PVC conservado.

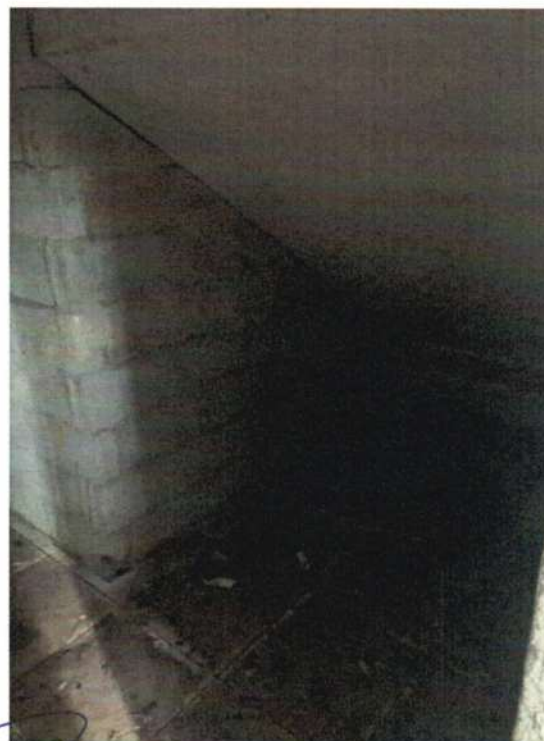
Figura 31 Cômulo sem revestimento nas paredes, com piso cerâmico no chão.

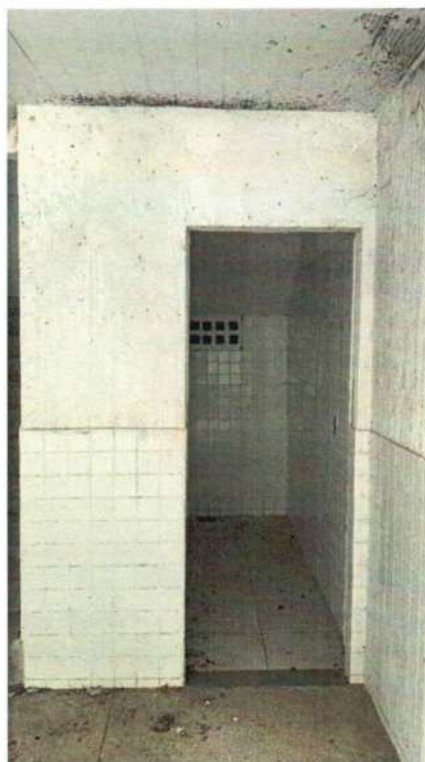
Figura 32 - vão de entrada sem porta.

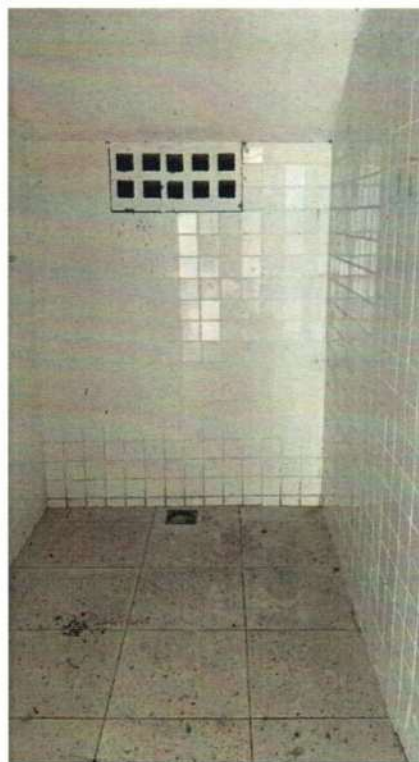
Figura 33 - Revestimento das paredes conservado.

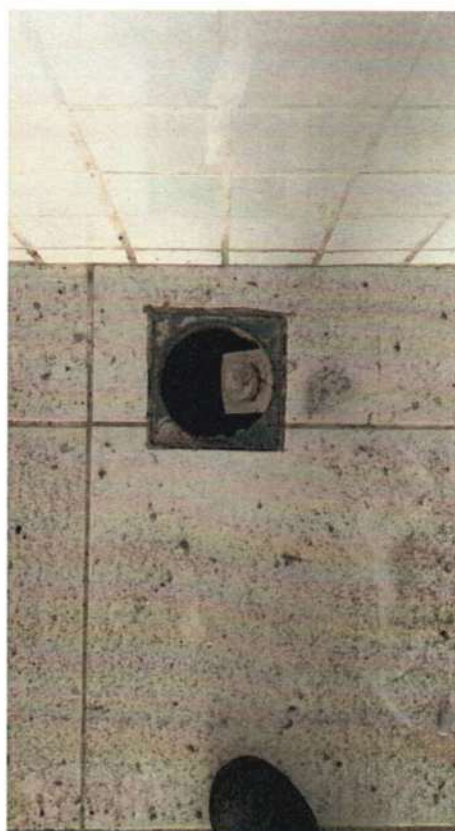
Figura 36 - Sifão sem tampa

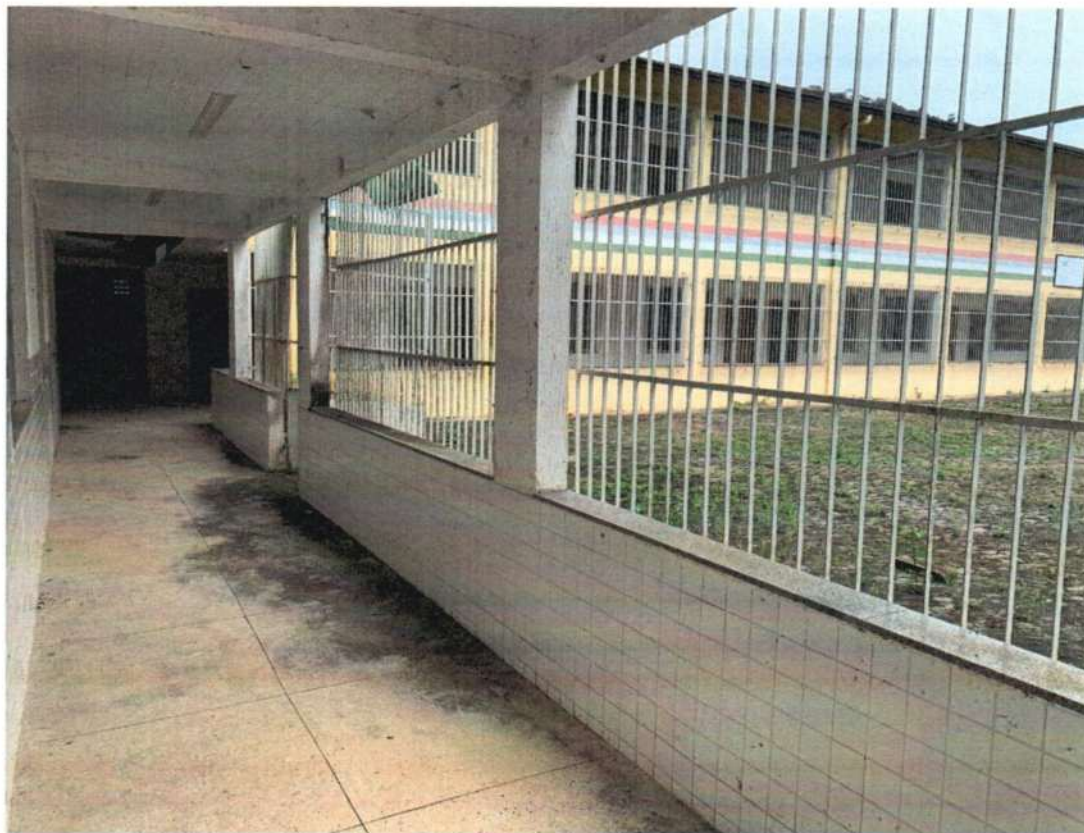
Figura 38 - Vista de parte do corredor.

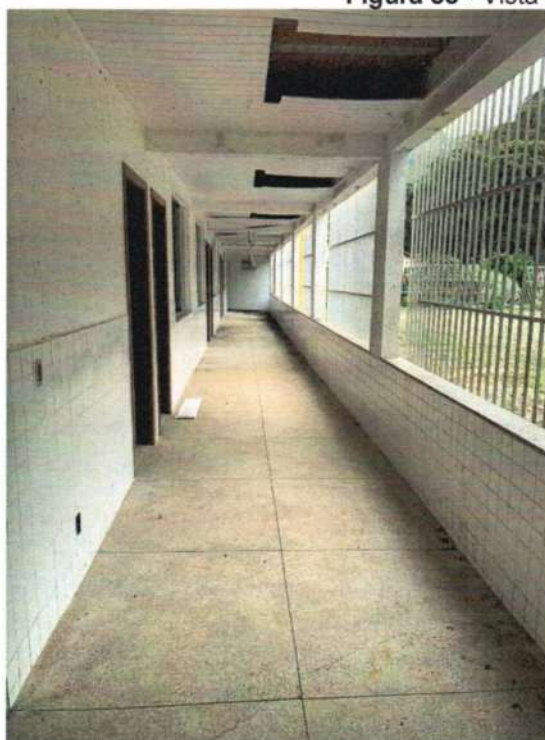
Figura 39 - Vista da parte restante do corredor.

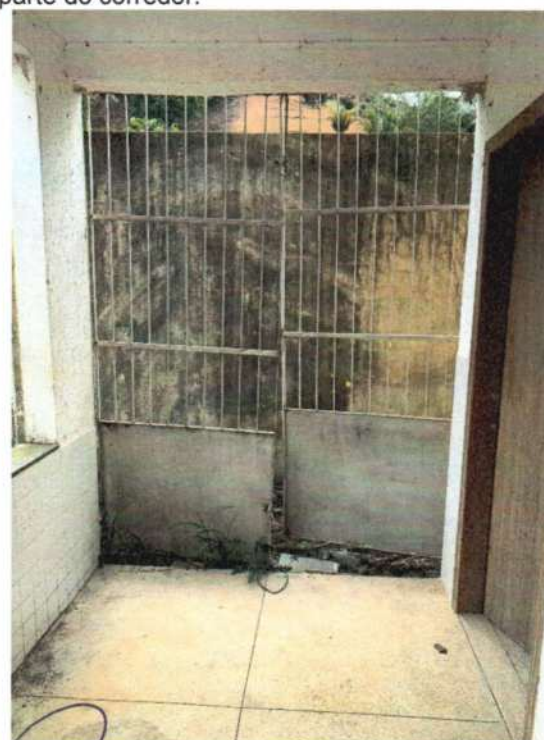
Figura 40 - Portão de acesso ao corredor, precisa de reparos.

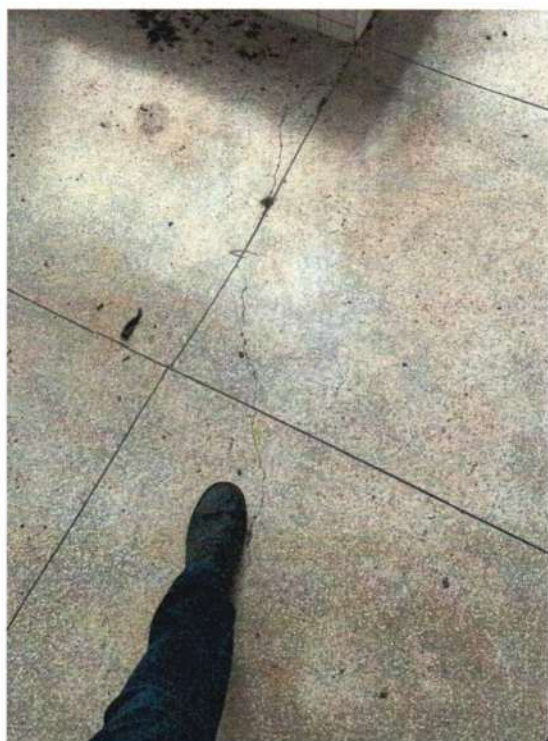
Figura 41 - Piso com rachadura.

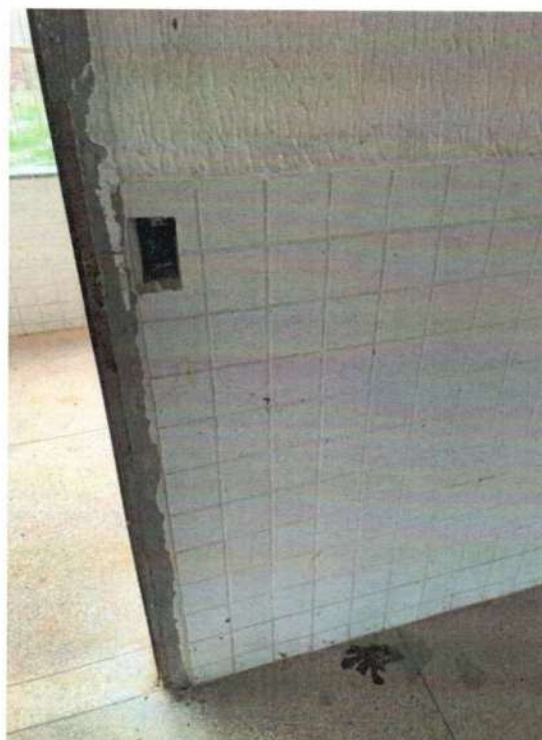
Figura 47 - Cômado sem alisares internos, com pontos de energia

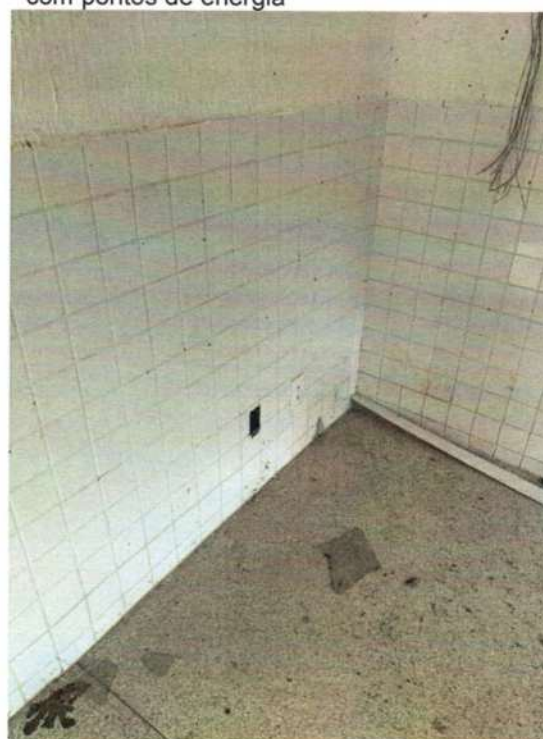
Figura 48 - Revestimento nas paredes conservado e pontos de tomada.

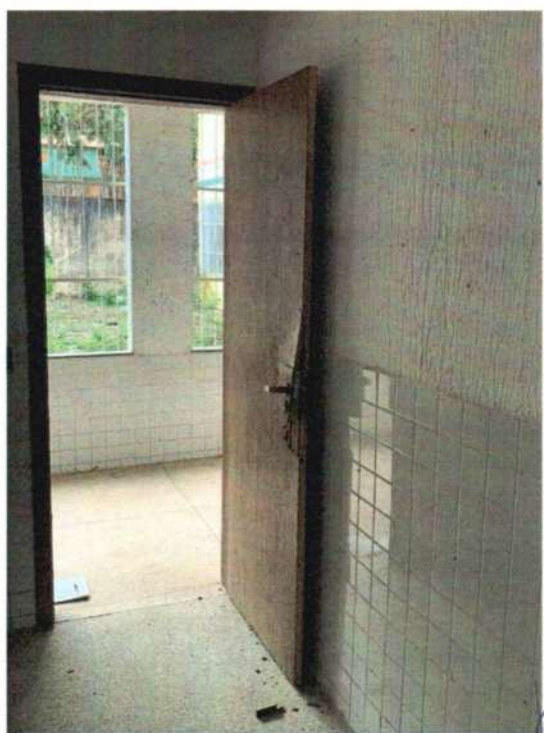
Figura 54 - Porta danificada, ainda com fechadura e maçaneta.

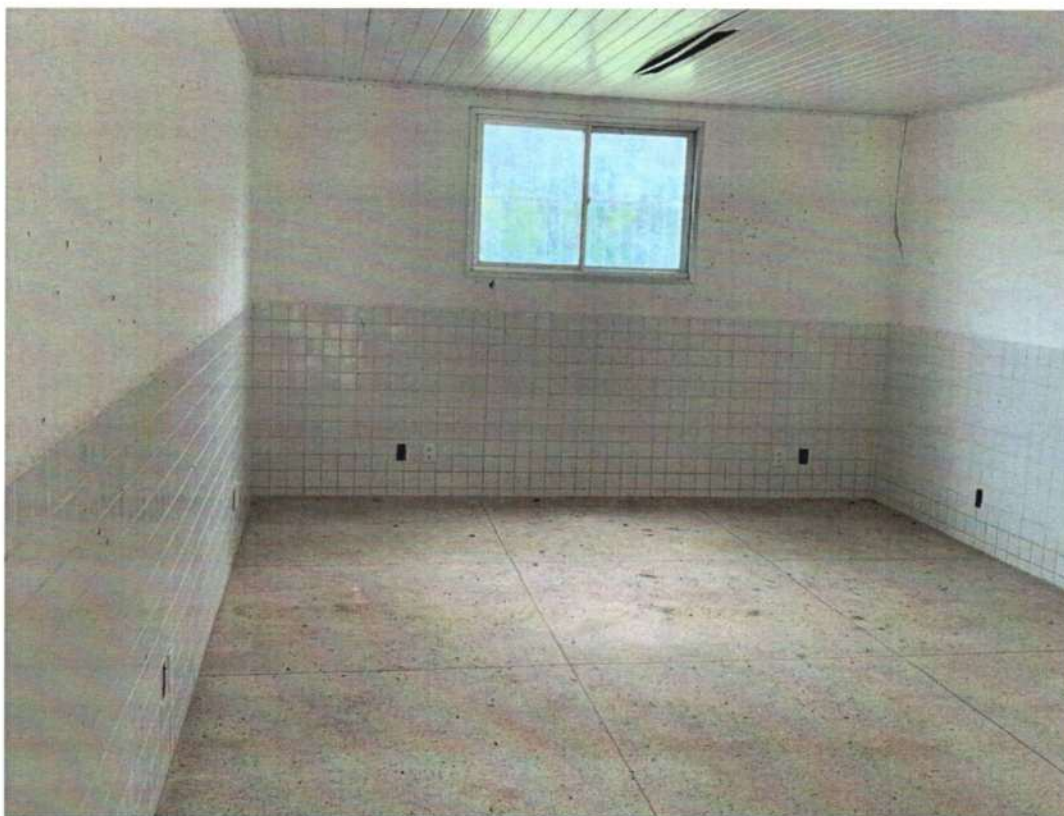
Figura 56 - Revestimento interno das paredes conservado, esquadria funcionando e pontos de tomada e rede presentes.

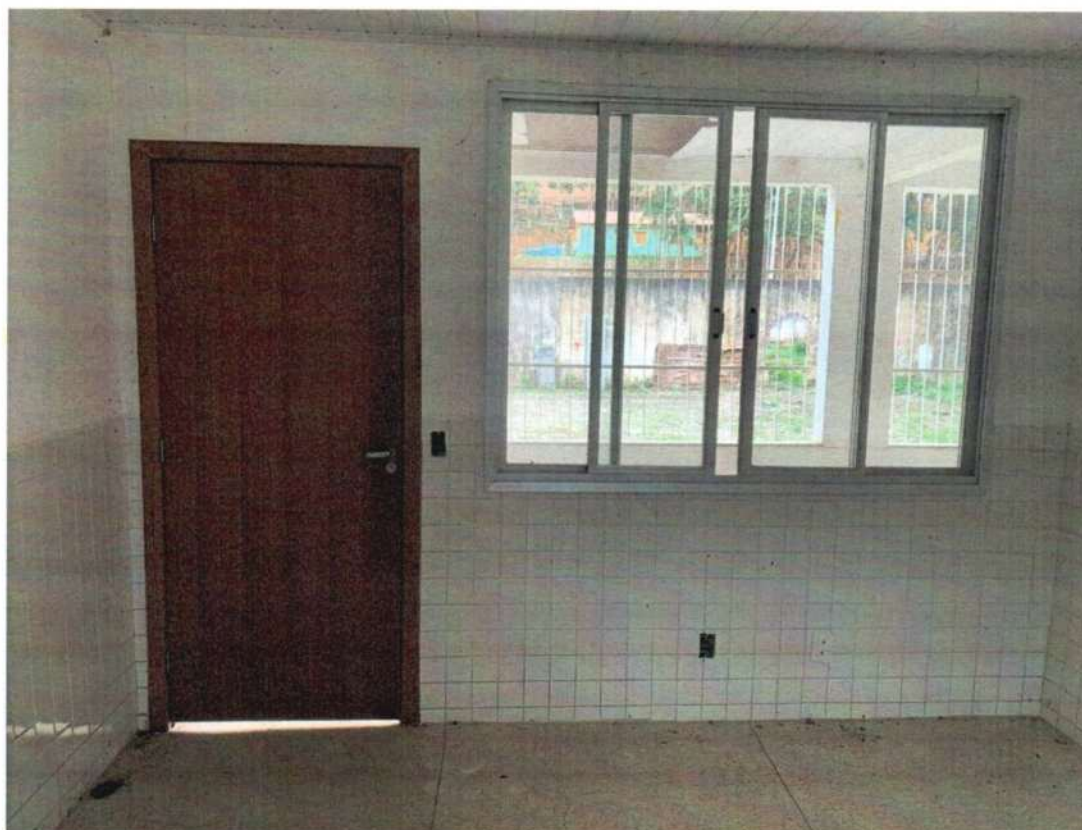
Figura 61 - Sala em melhor estado de conservação, com porta e esquadria conservadas.

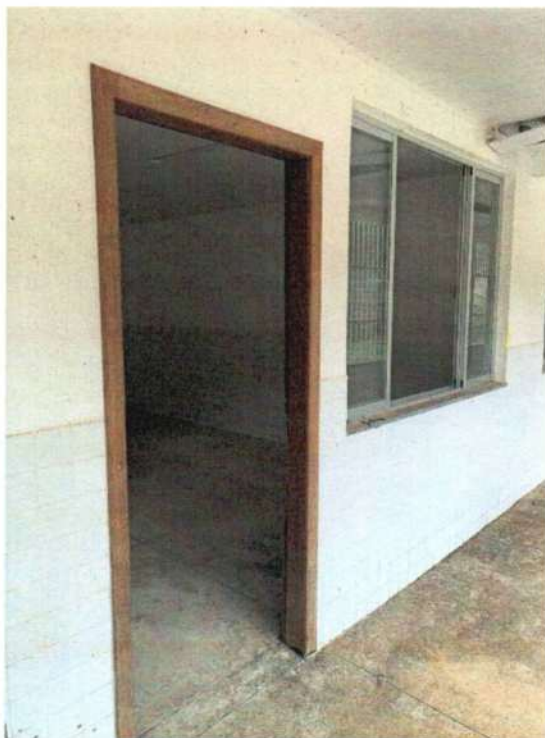
Figura 64 - Vão da porta com alisares e esquadria em bom estado.

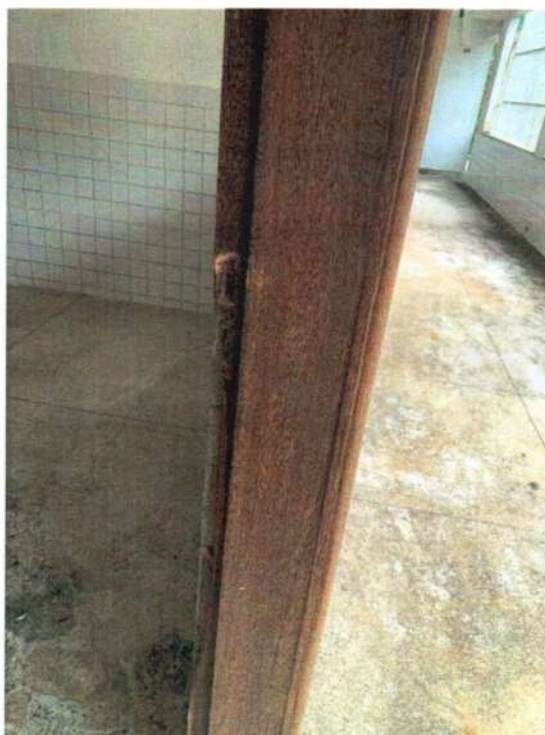
Figura 65 - Marco da porta danificado.

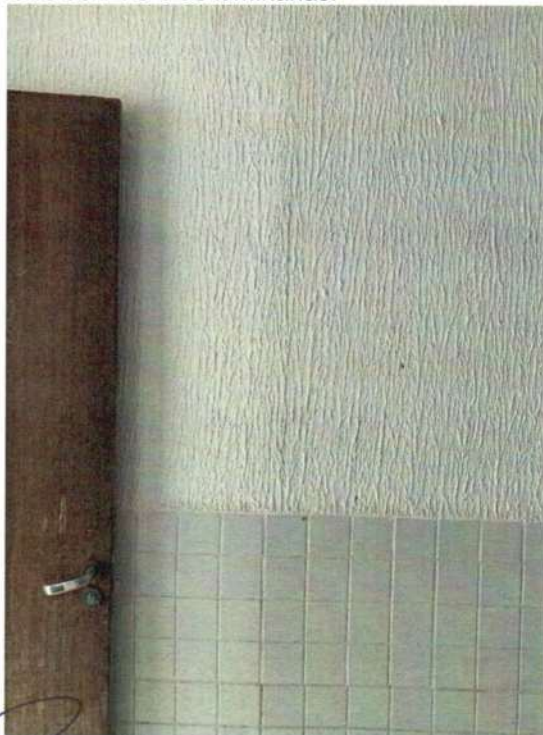
Figura 67 - Porta com maçaneta e fechadura conservadas.

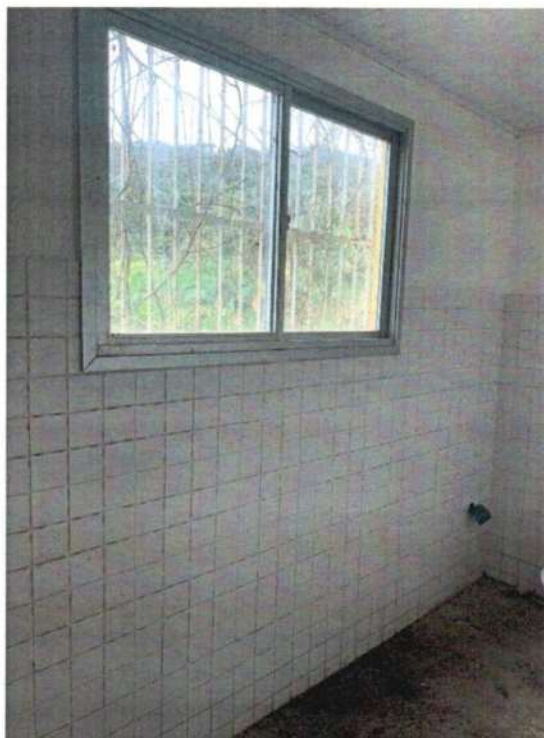
Figura 68 - banheiro anexo à sala dos professores, esquadria conservada.

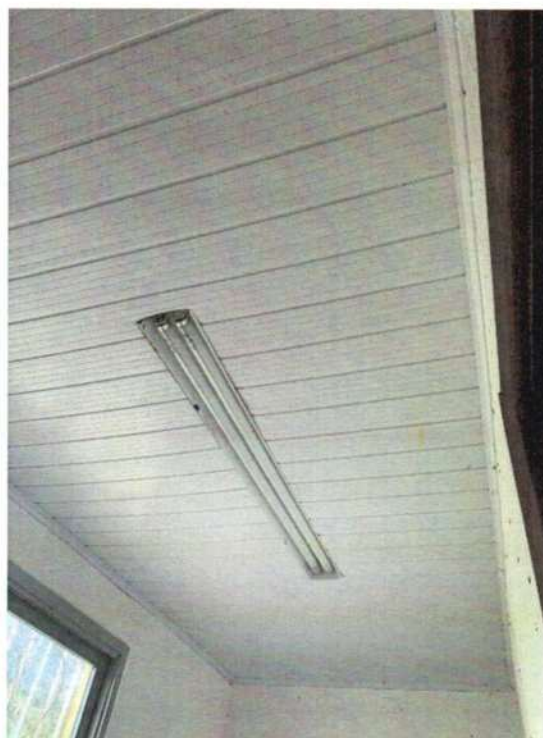
Figura 70 - banheiro anexo à sala dos professores, luminária e lâmpadas conservada.

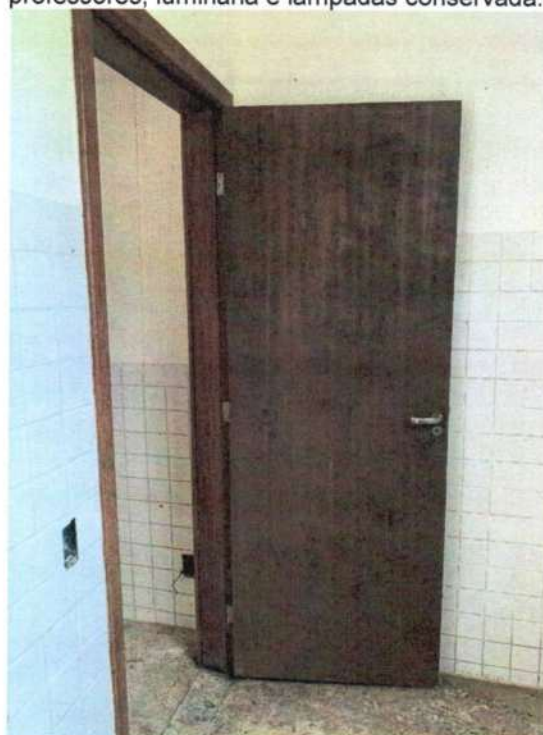
Figura 71 - banheiro anexo à sala dos professores, porta, fechadura, maçaneta, marco e alisares conservados.

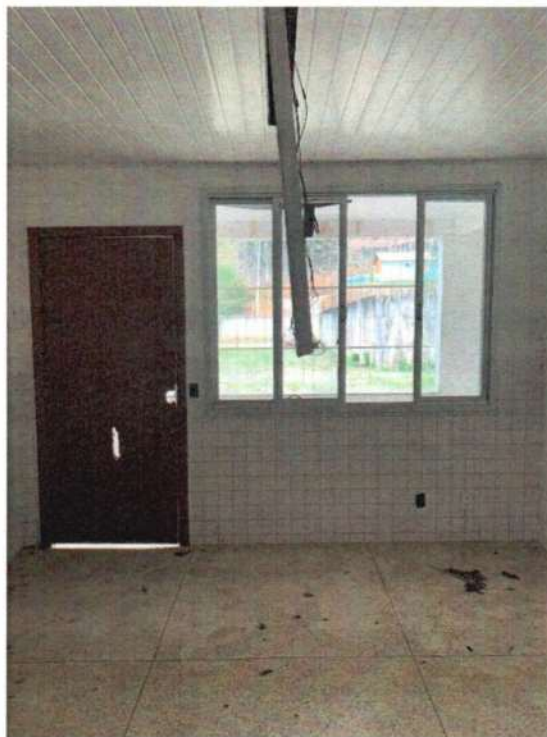
Figura 72 - Porta danificada, marco e alisares conservados, bem como esquadria.

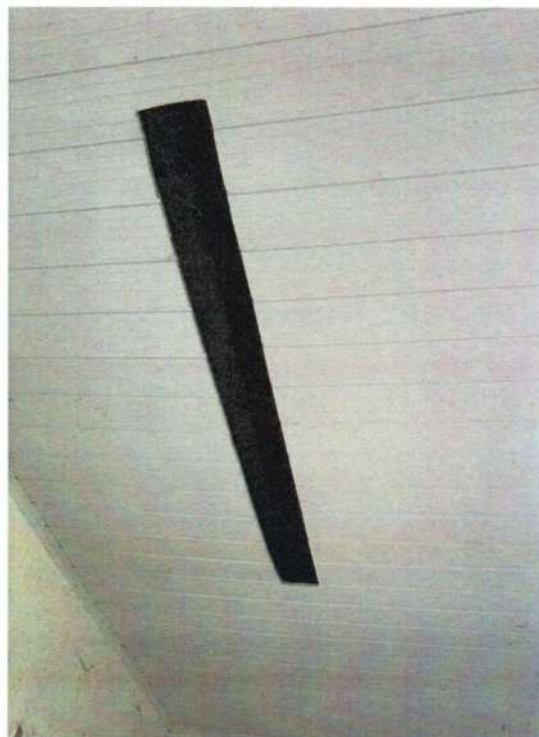
Figura 74 - Forro de PVC conservado, luminária ausente.

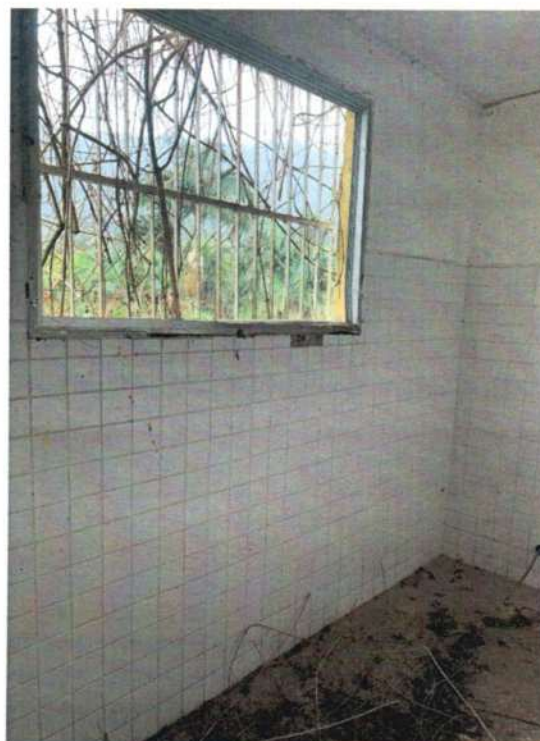
Figura 77 - Caixilho de esquadria de banheiro anexo danificada.

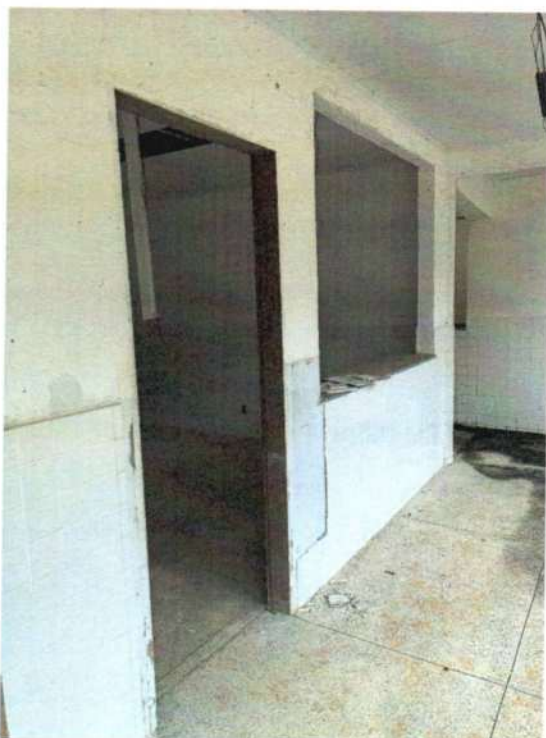
Figura 78 - Vãos de porta e janela com marco e peitoril conservados.

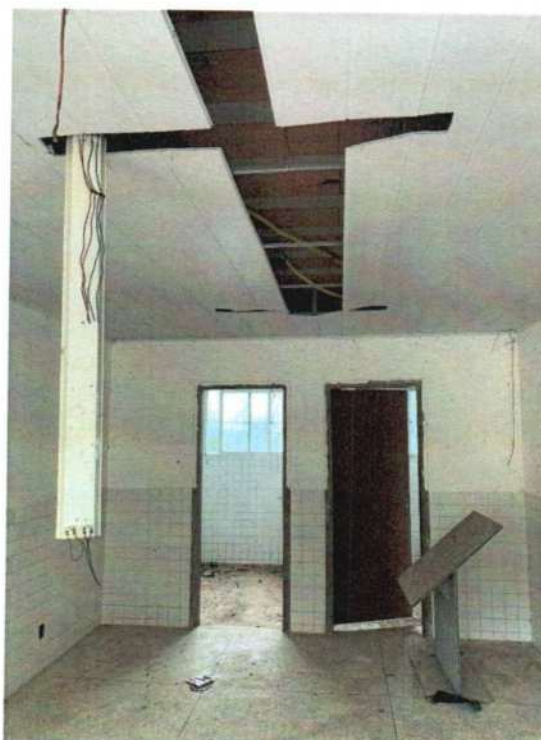
Figura 79 - Forro de PVC e luminárias danificadas ao fundo banheiros anexos.

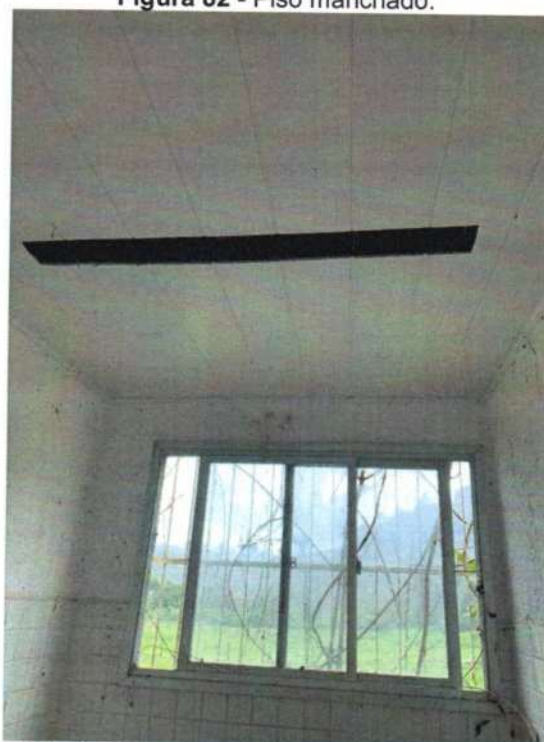
Figura 83 - Forro de PVC e esquadria conservados, mas sem luminária

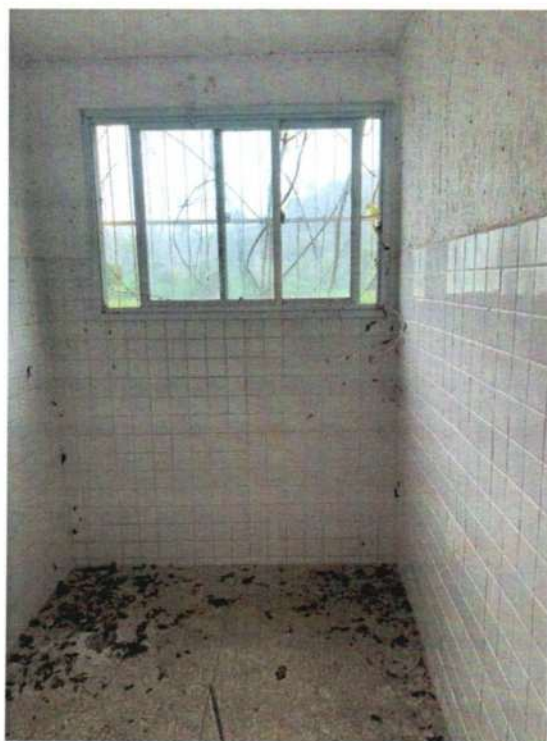
Figura 84 - Revestimento das paredes conservado.

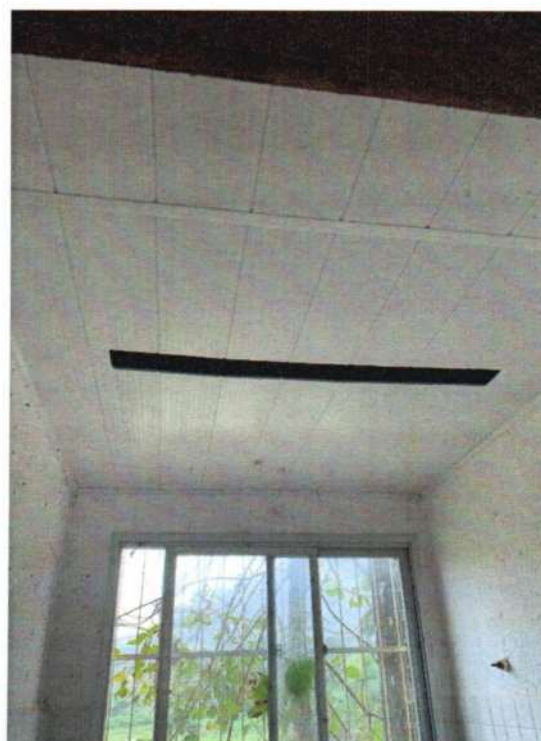
Figura 86 Forro de PVC conservado, mas sem luminária

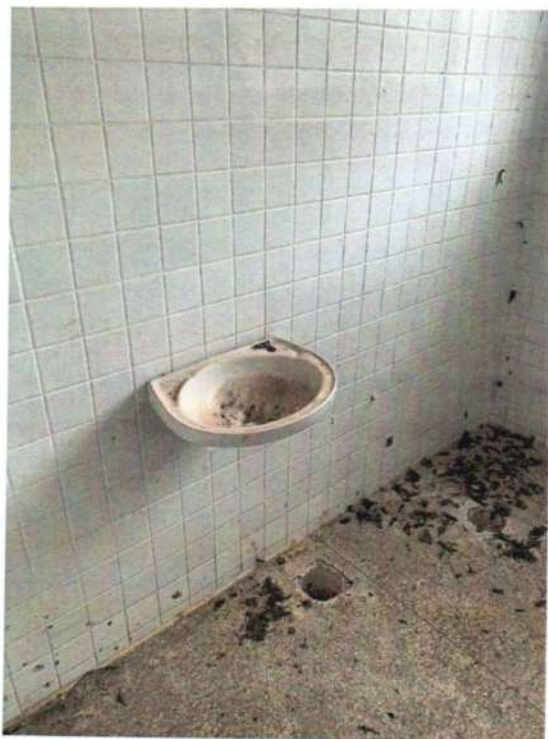
Figura 88 - Revestimento das paredes conservado, porém com exceção da pia, louças e metais foram retirados.

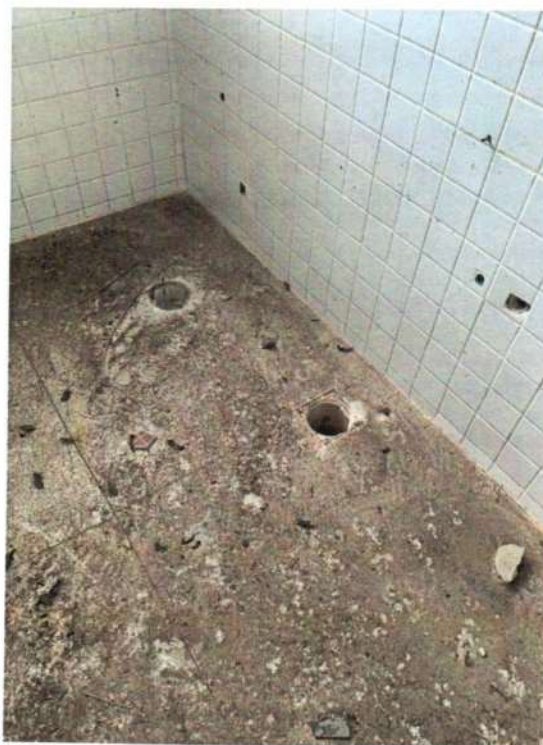
Figura 89 - Revestimento das paredes conservado, porém, louças e metais foram retirados.

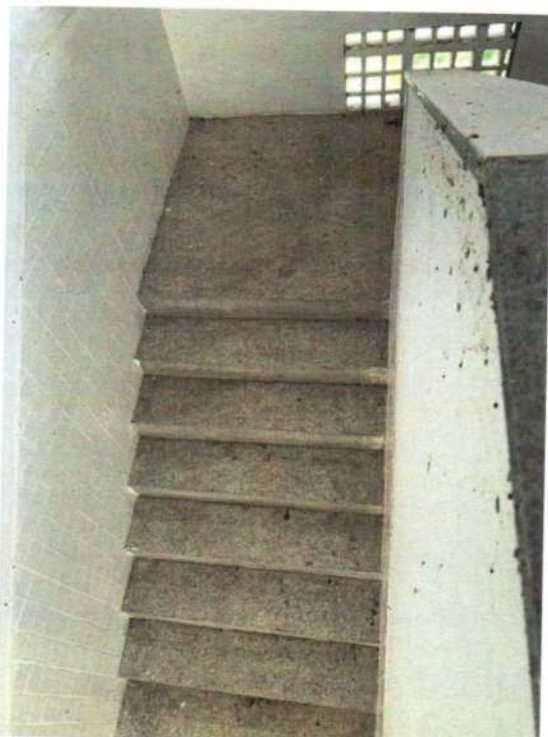
Figura 90 - Escada em bom estado de conservação.

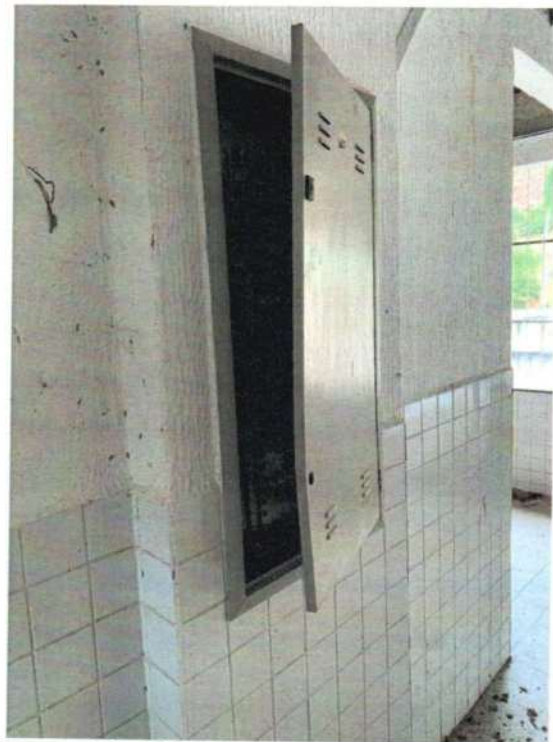
Figura 93 - Quadro de distribuição de energia vazio.

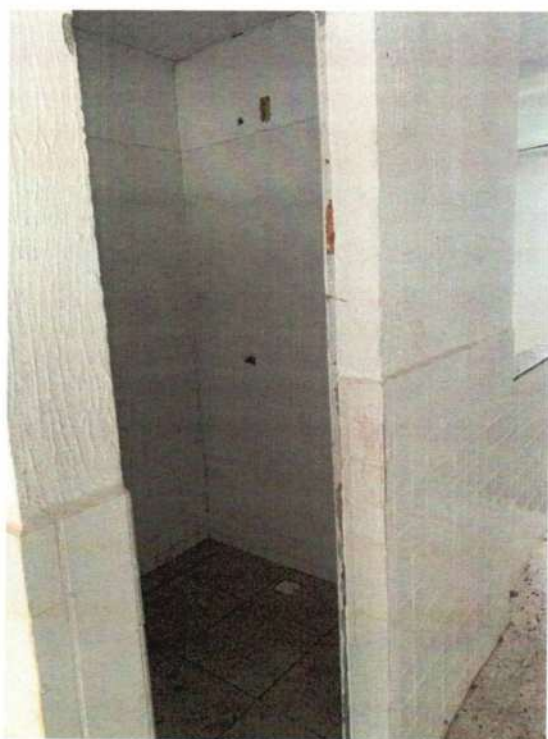
Figura 96 - Piso cerâmico conservado.

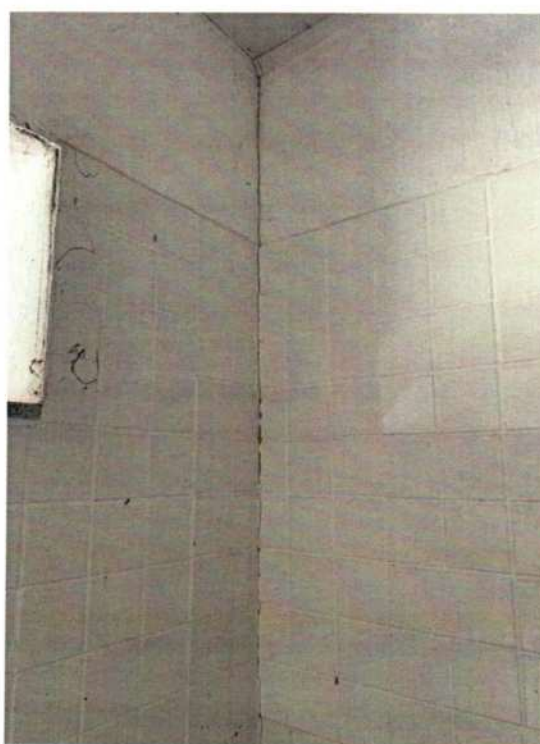
Figura 98 - indicativo de descolamento da alvenaria na junção entre as paredes.

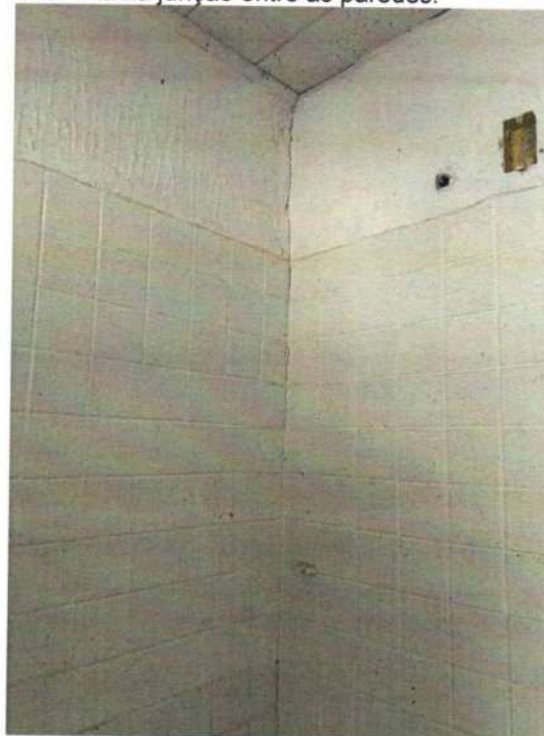
Figura 99 - Falta de chuveiro.

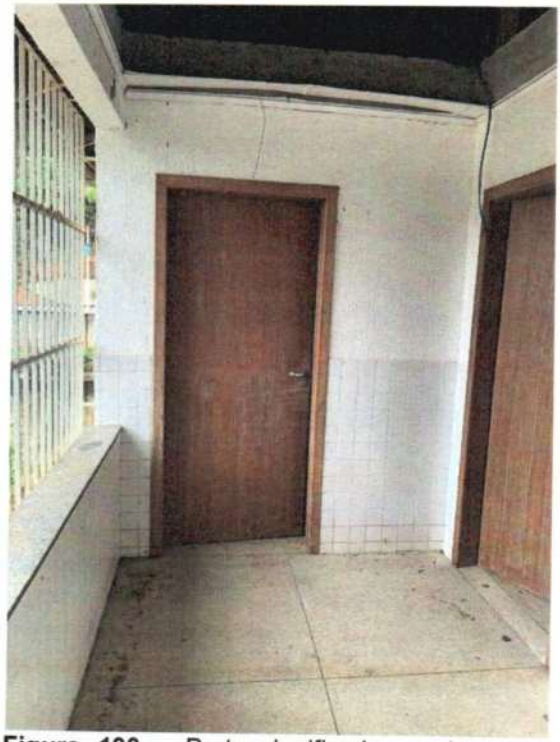
Figura 100 - Porta danificada, porém com alisares externos e marco conservados.

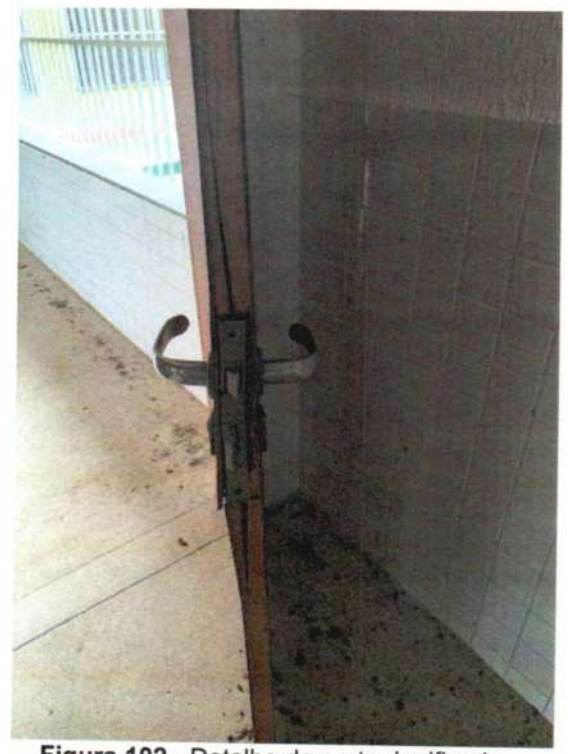
Figura 102 - Detalhe da porta danificada.

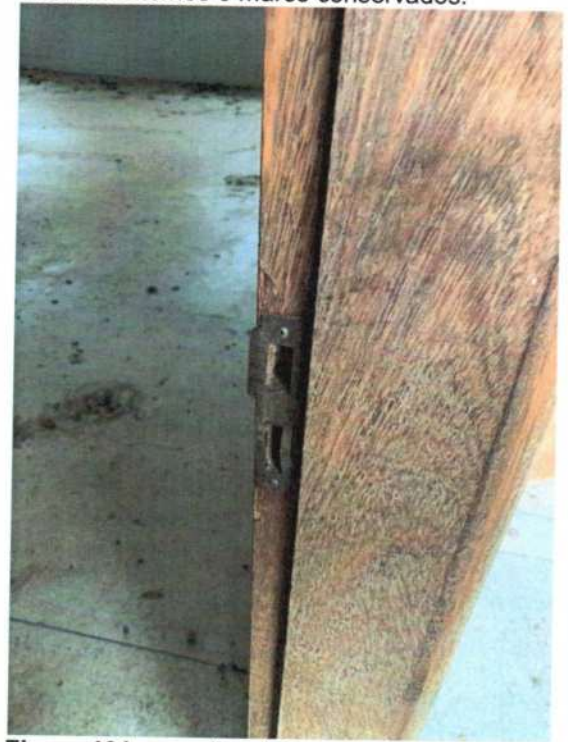
Figura 101 - espelho da fechadura danificado.

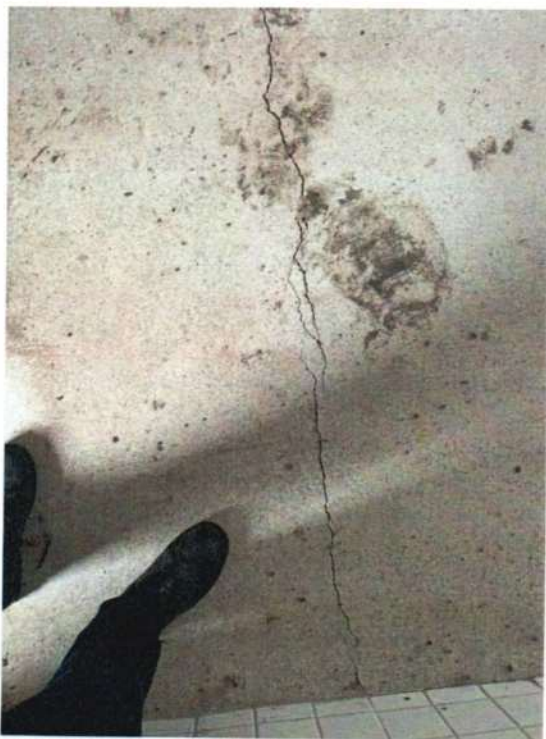
Figura 104 - Rachadura no piso de alta resistência de uma ponta a outra da sala.

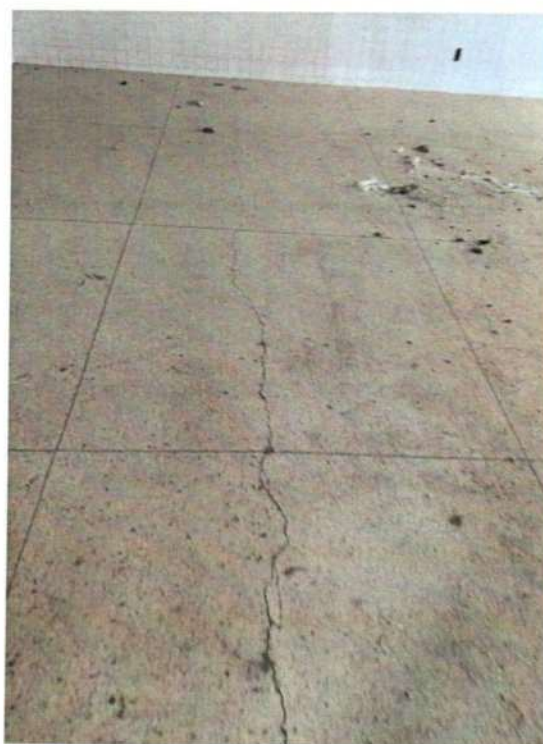
Figura 106 - Rachadura se em cima do apoio da viga inferior.

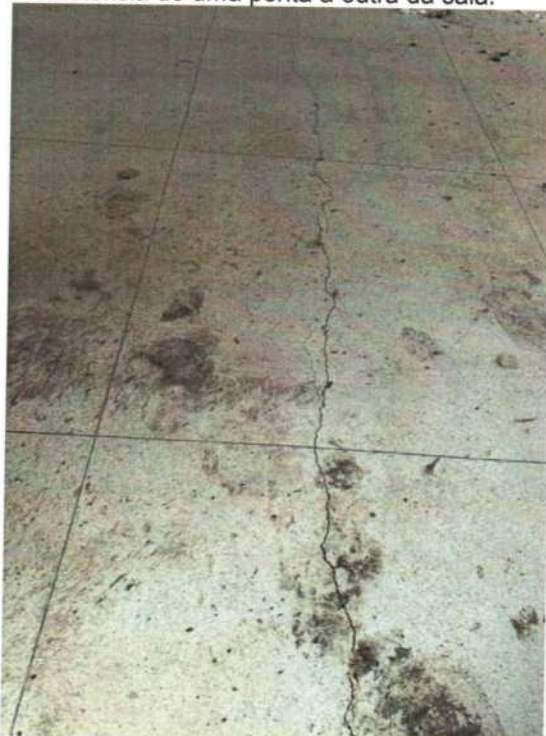
Figura 105 - - Rachadura no piso de alta resistência de uma ponta a outra da sala. Rachadura em cima do apoio da viga inferior.

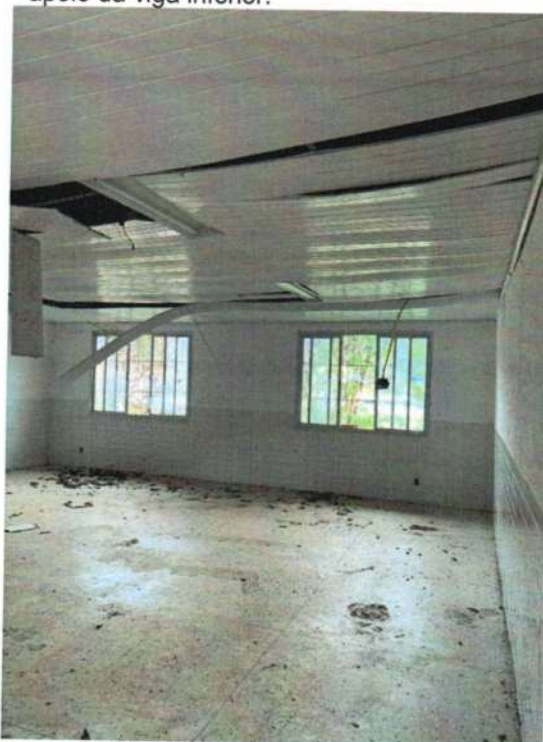
Figura 107 - Esquadrias em funcionamento, forrode PVC avariado e luminárias existentes.

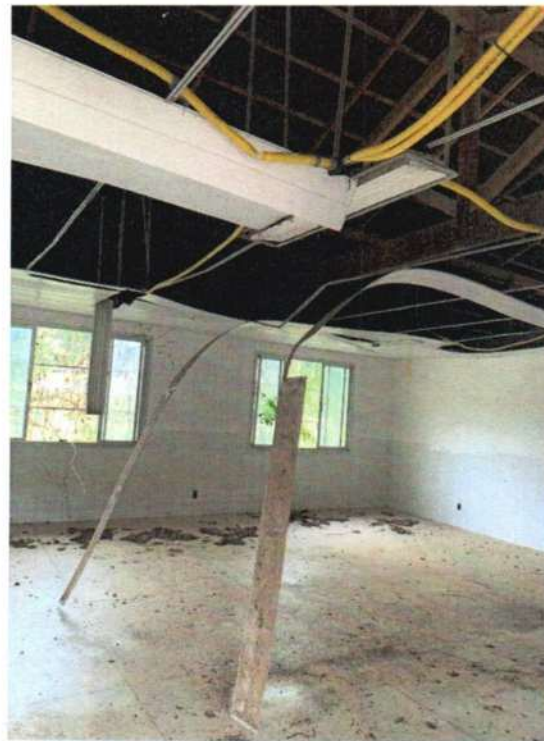
Figura 110 - Forro de PVC danificado, ao fundo, esquadrias funcionando.

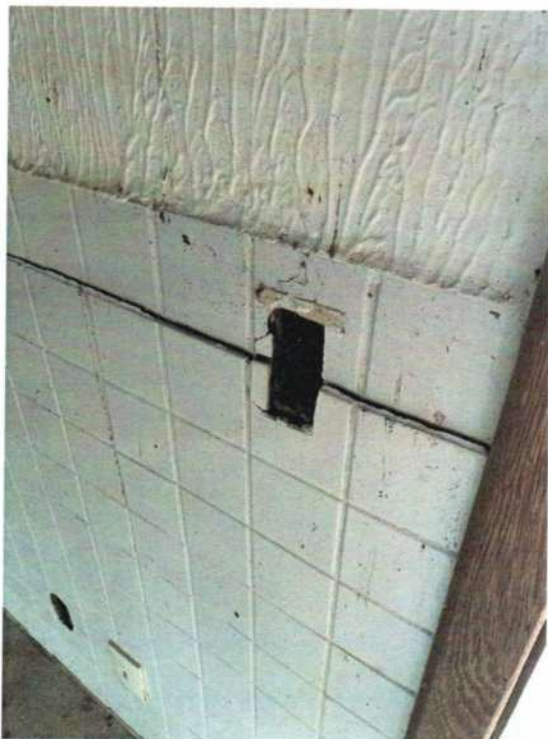
Figura 109 - Revestimento interno de paredes com deslocamento.

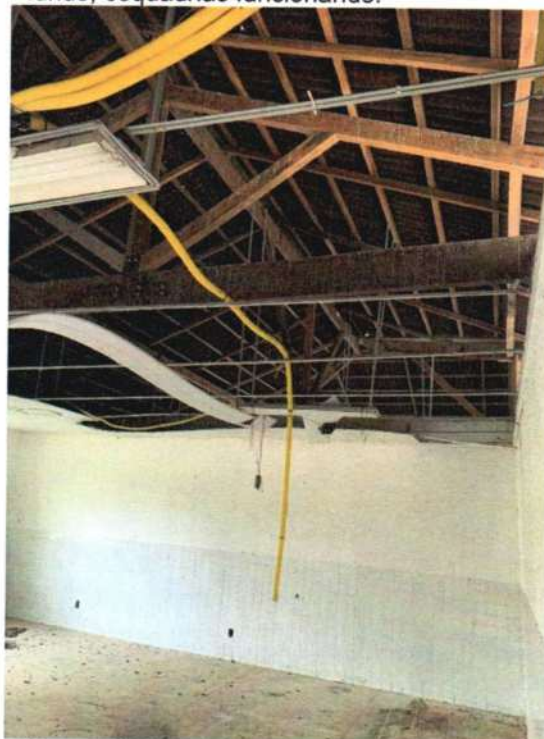
Figura 111 - Madeiramento da cobertura conservado, mas telhas furadas e quebradas.

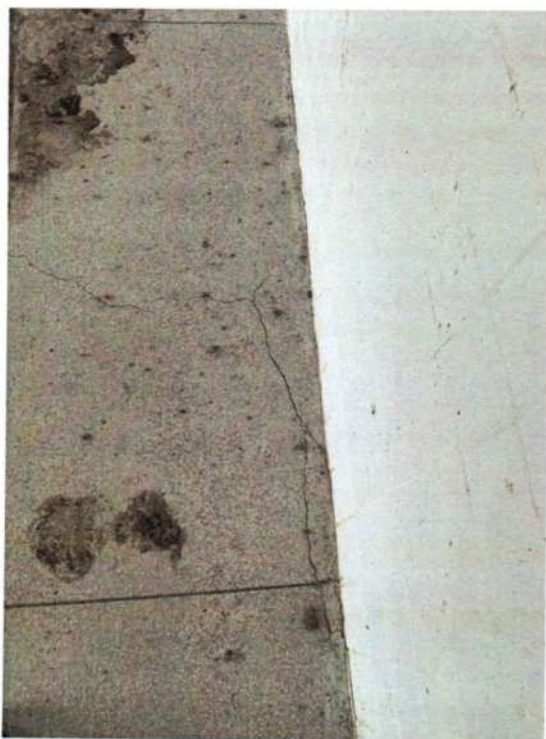
Figura 112 - Rachadura em piso próxima a parede.
