Serviço Laudo técnico das condições estruturais das edificações e eventuais medidas e custos para colocá-la em condições seguras de uso, com apresentação de Plano de Ação, Auditoria, Inventário das Obras e Elaboração de Planilha de Custo, ETP e TR

RELATÓRIO FOTOGRÁFICO COM APONTAMENTOS SOBRE A SITUAÇÃO DA EDIFICAÇÃO.

EMPEIEF FLORES PASSINATO KÜSTER

CONTRATO Nº 111/2025

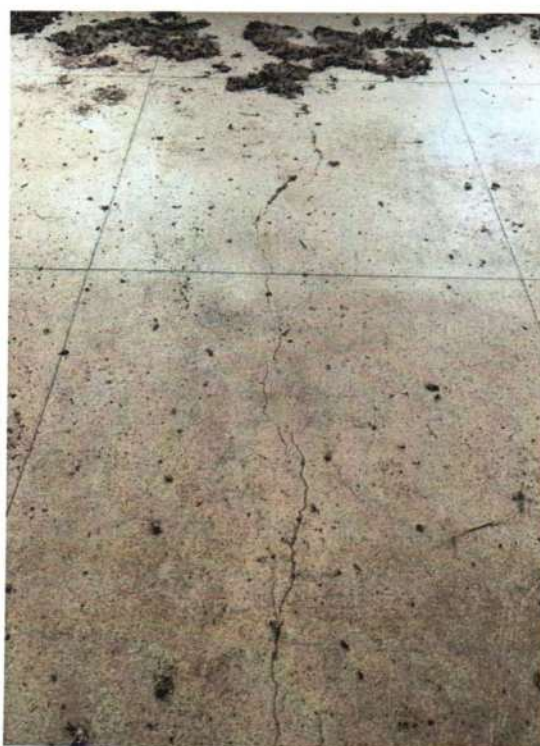
Figura 114 - Rachadura no piso de alta resistência de uma ponta a outra da sala. Rachadura em cima do apoio da viga inferior

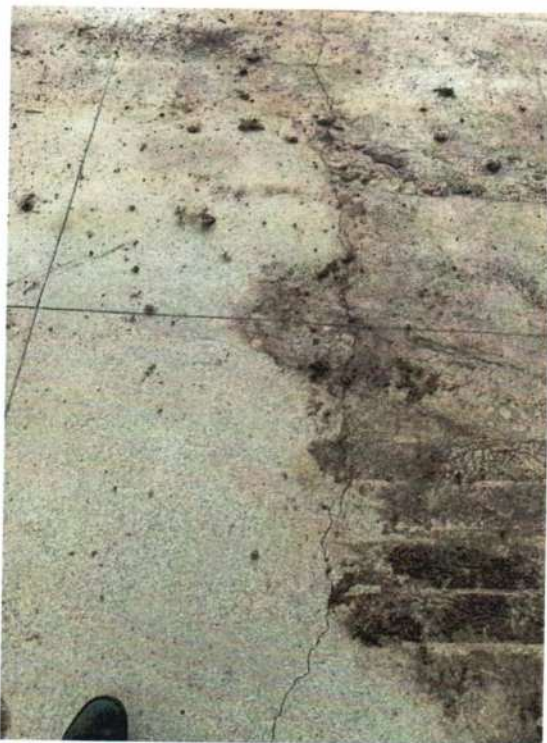
Figura 113 - Rachadura no piso de alta resistência de uma ponta a outra da sala

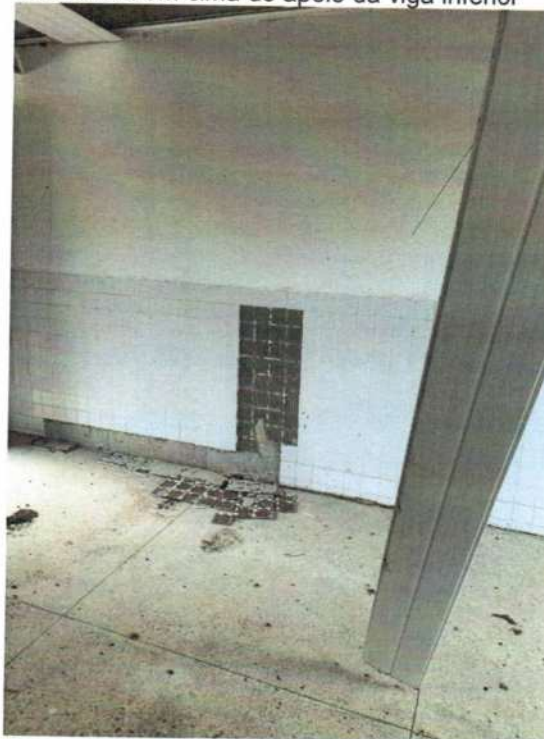
Figura 115 - Revestimento interno das paredes descolado.

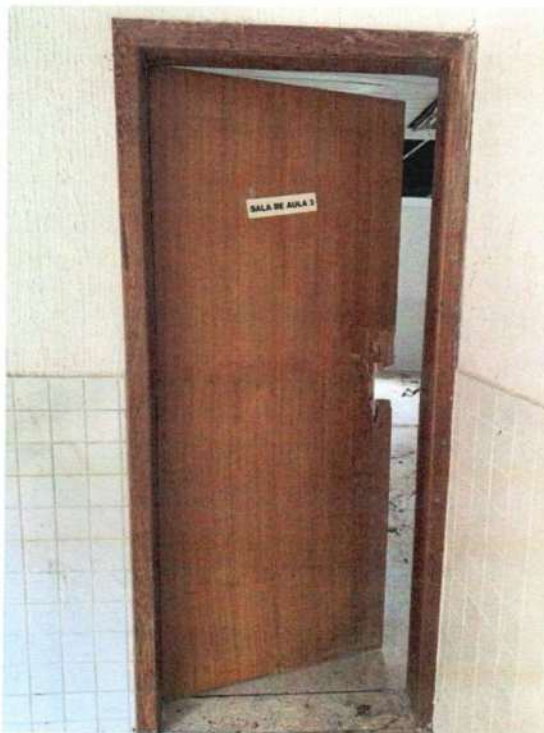
Figura 116 - Porta danificada, mas alisares e marco, conservados.

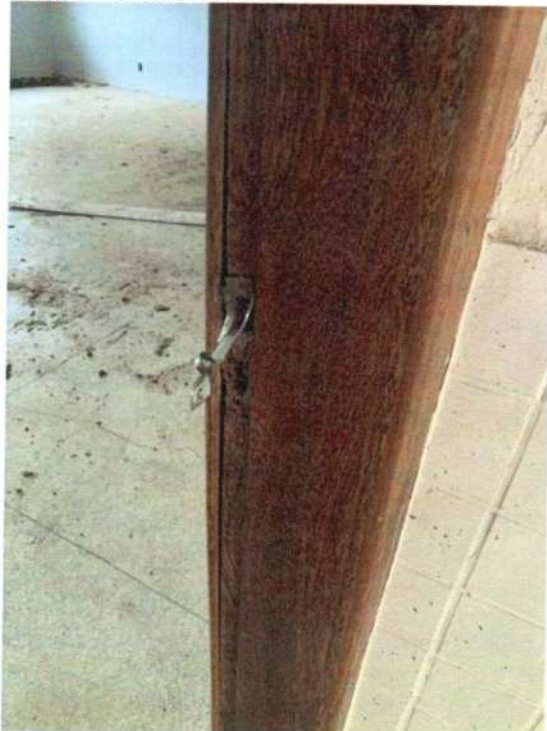
Figura 117 - Espelho da fechadura danificado.

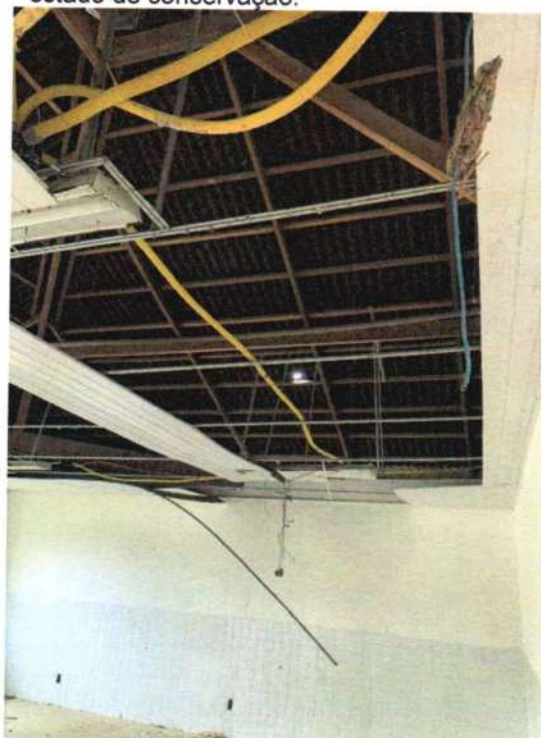
Figura 119 - Forro de PVC danificado, madeiramento do telhado conservado e telhas com furos e quebradas.

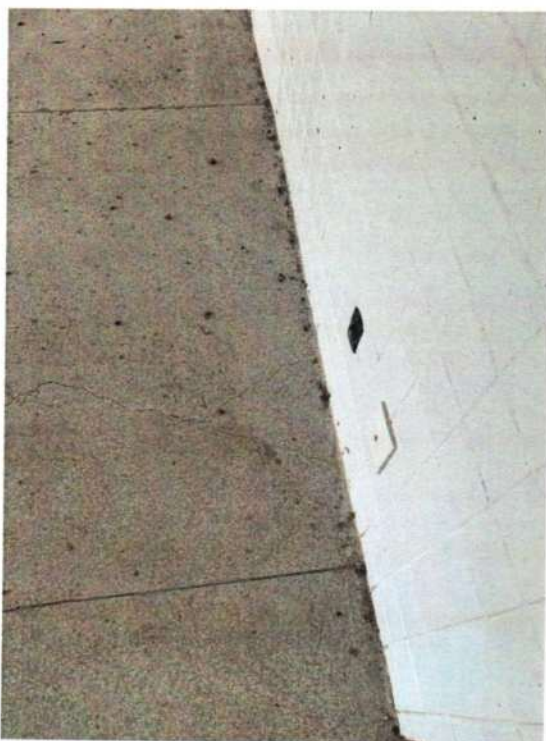
Figura 120 - Rachadura no piso de alta resistência de uma ponta a outra da sala. Rachadura em cima do apoio da viga inferior

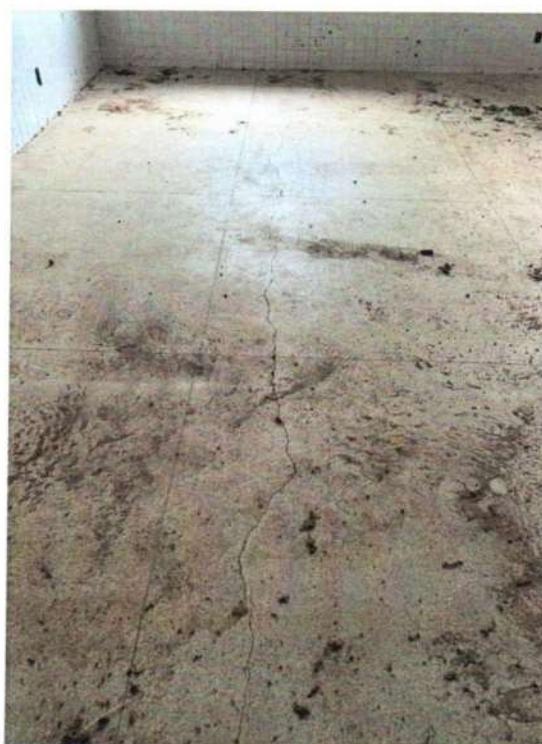
Figura 122 - Rachadura no piso de alta resistência de uma ponta a outra da sala. Rachadura em cima do apoio da viga inferior

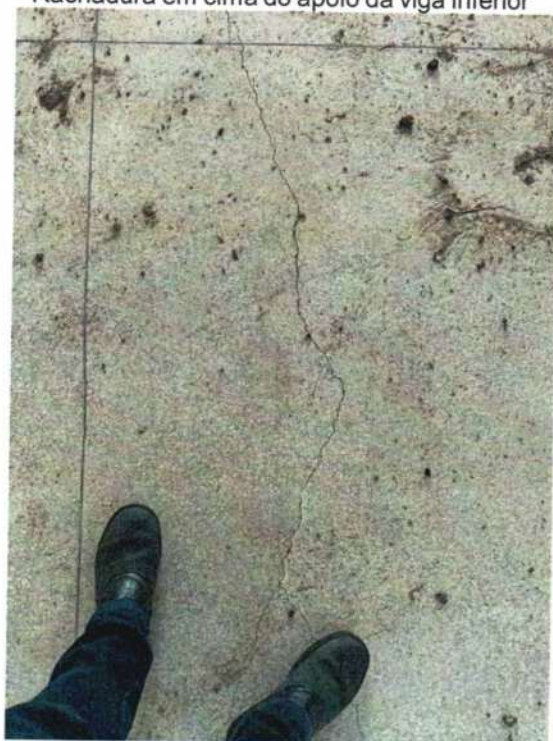
Figura 121 - Rachadura no piso de alta resistência de uma ponta a outra da sala. Rachadura em cima do apoio da viga inferior

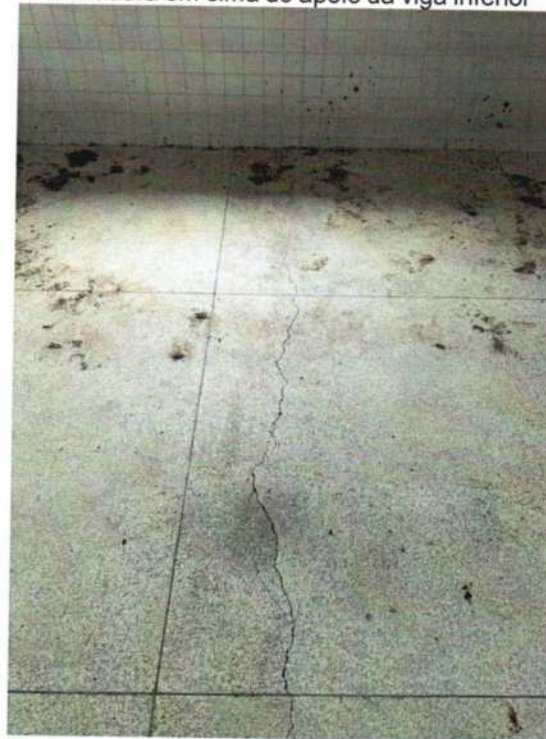
Figura 123 - Rachadura no piso de alta resistência de uma ponta a outra da sala. Rachadura em cima do apoio da viga inferior

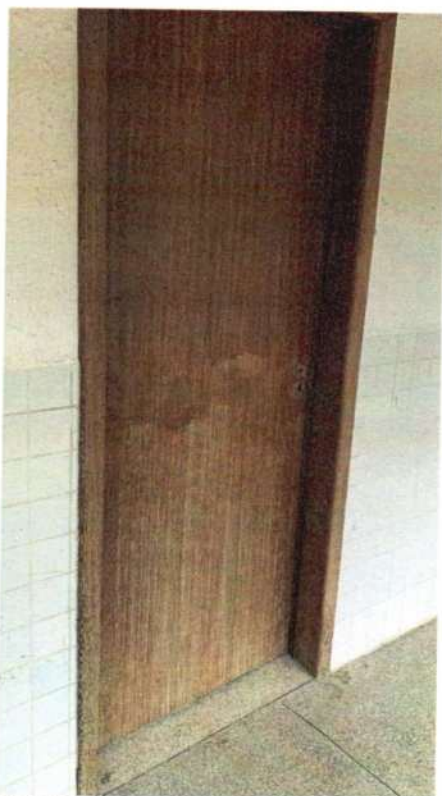
Figura 126 - Porta, alisares e marco conservados, sem fechadura e maçanetas

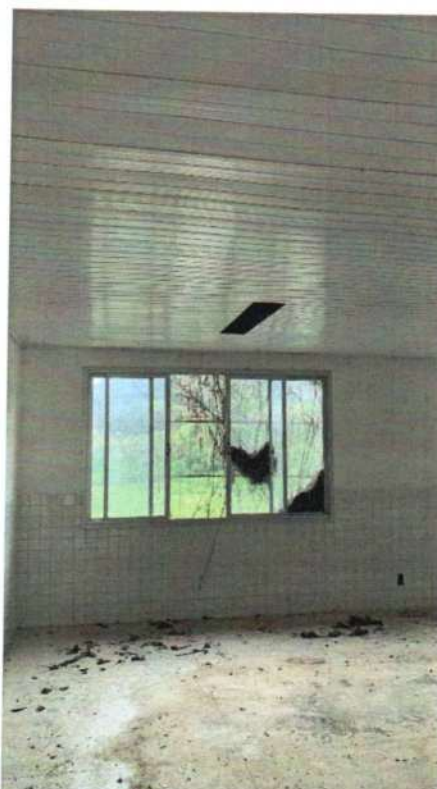
Figura 127 - Esquadrias conservadas, luminárias ausentes.

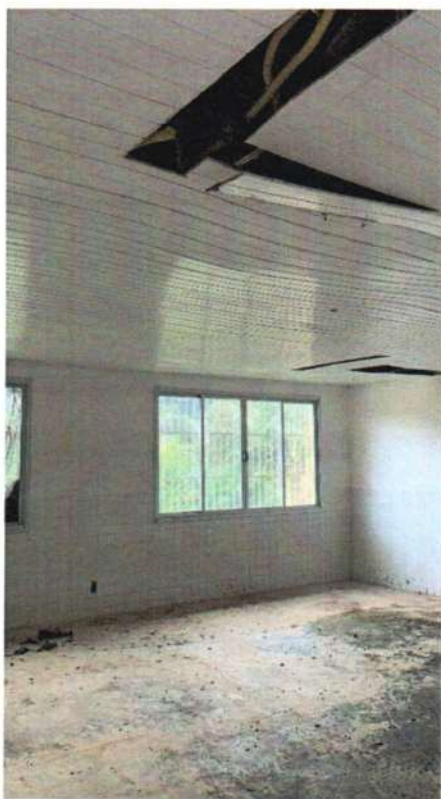
Figura 128 - Esquadrias conservadas, luminárias ausentes.

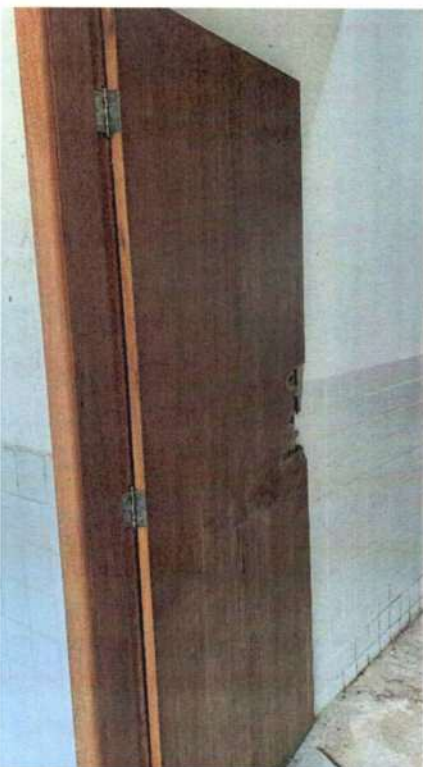
Figura 132 - Porta danificada, sem maçaneta e fechadura, marco e alisares conservados.

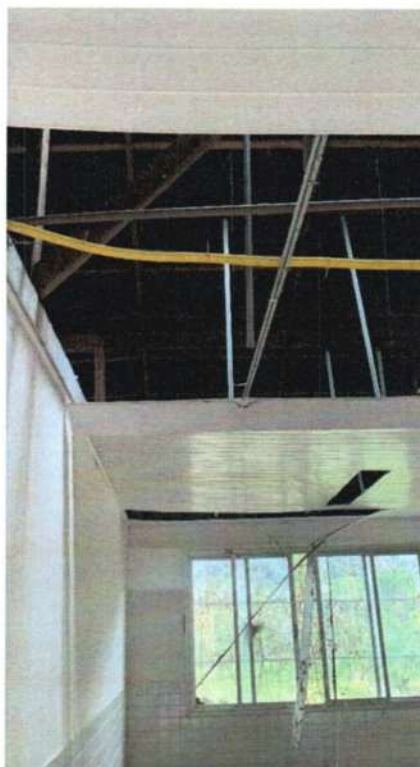
Figura 134 - Forro de PVC danificado.

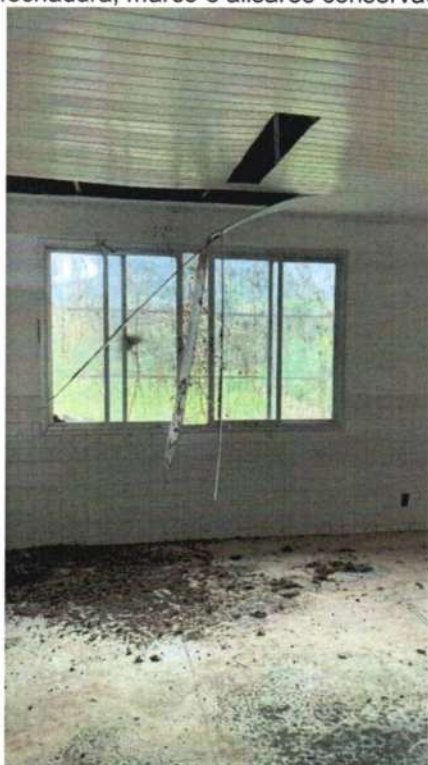
Figura 133 - esquadrias conservadas, luminárias ausentes.

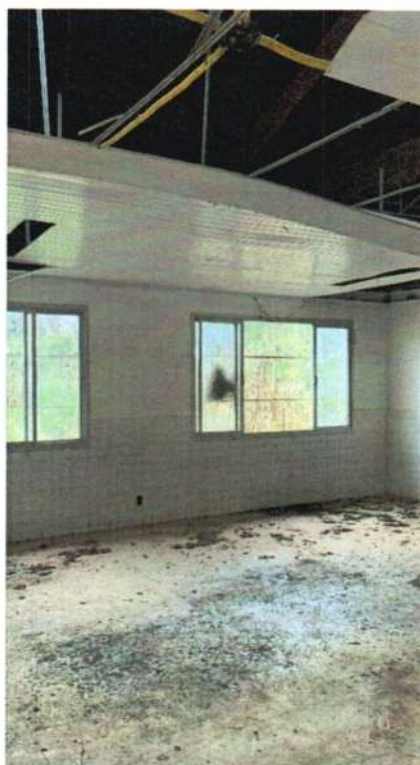
Figura 135 - Madeiramento do telhado conservado, telhas furadas e quebradas.

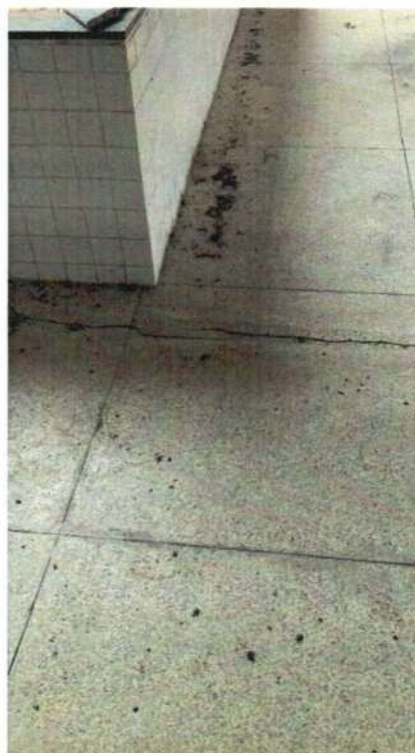
Figura 139 - Rachadura sobre viga inferior

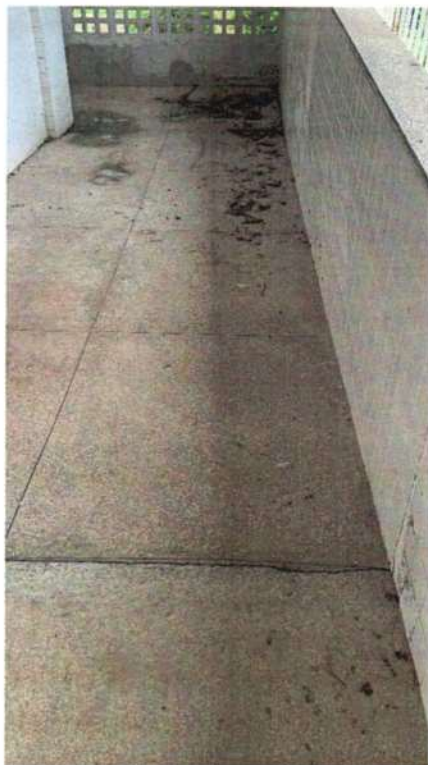
Figura 157 - Rachadura no início da rampa, estrutura diferente do restante da escola.

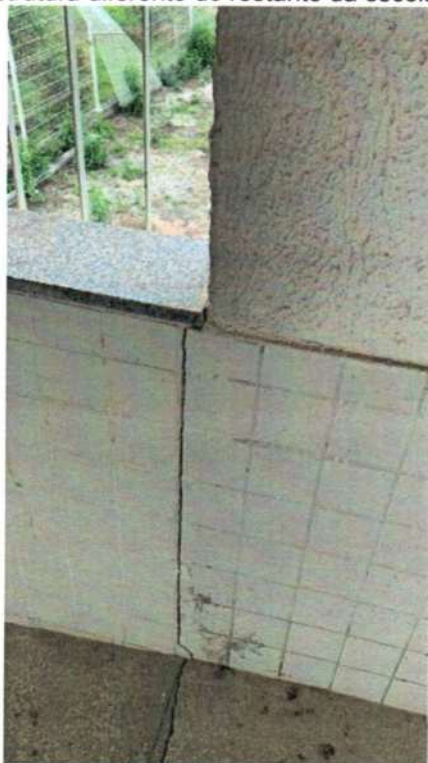
Figura 158 - Rachadura na divisa das estruturas

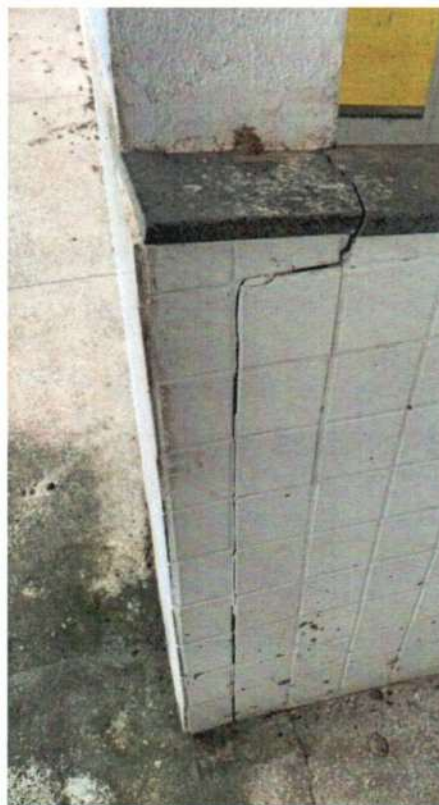
Figura 163 - Rachadura em paredes e peitoril

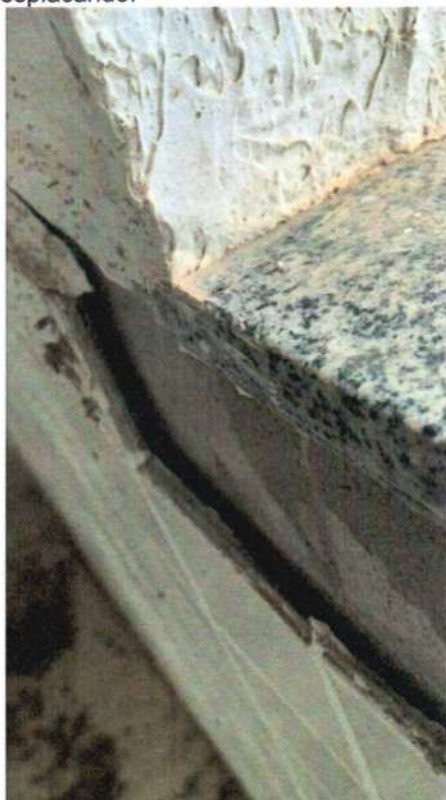
Figura 162 - Revestimento das paredes estufado.

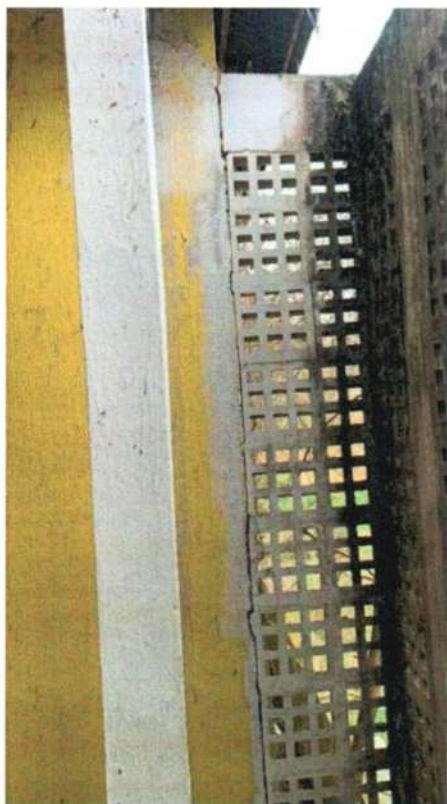
Figura 169 - Descolamento entre o cobogó e a alvenaria.

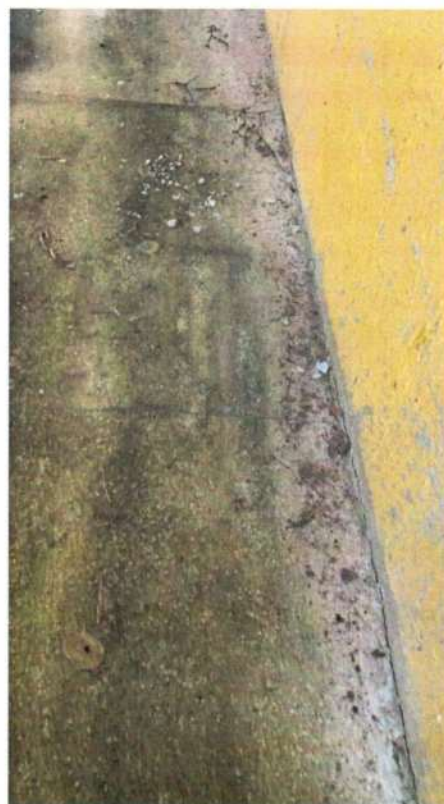
Figura 171 - Rachadura entre piso e parede.

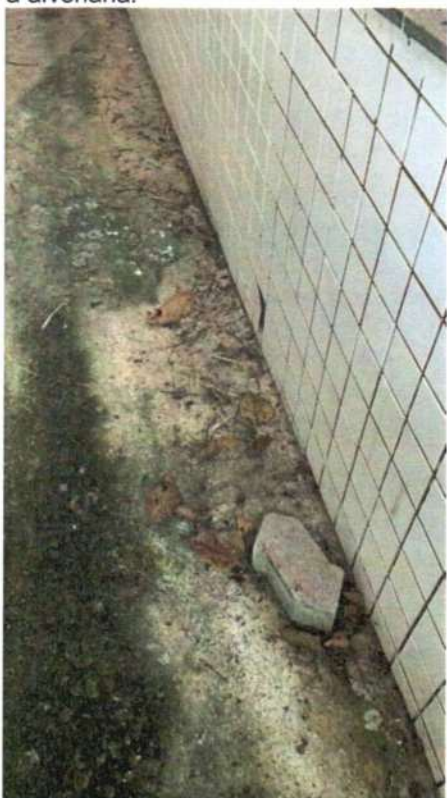
Figura 170 - Desplacamento de revestimentos das paredes.

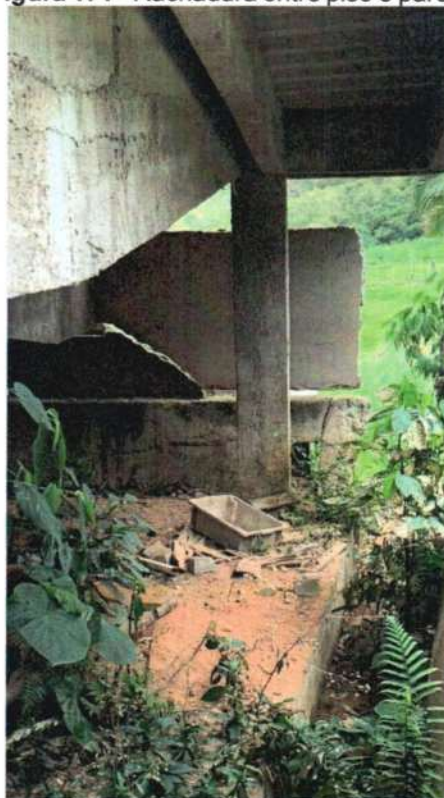
Figura 172 - Vida de sustentação danificada.

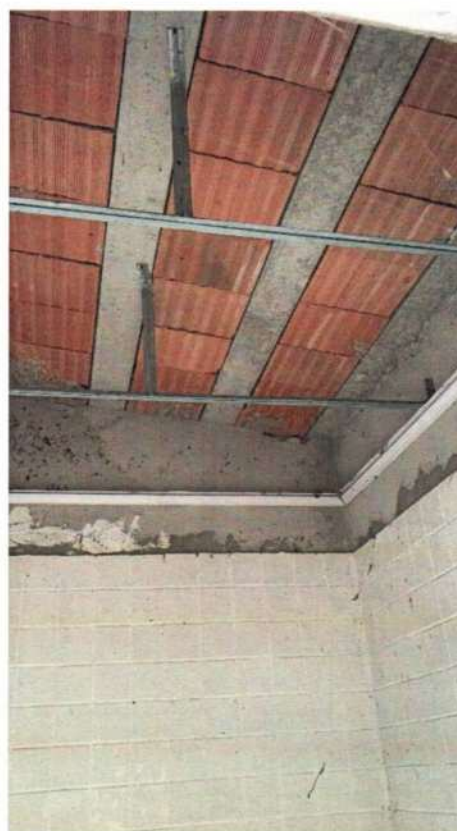
Figura 176 - Forro de PVC retirado.

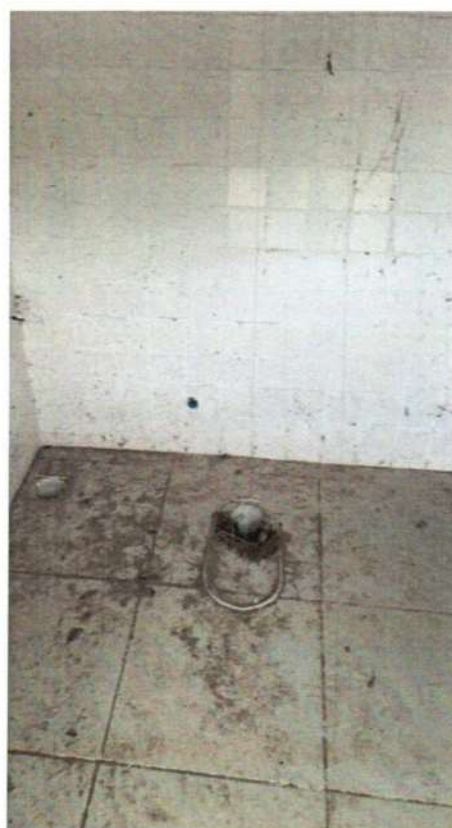
Figura 179 - Ausência de louças e metais.

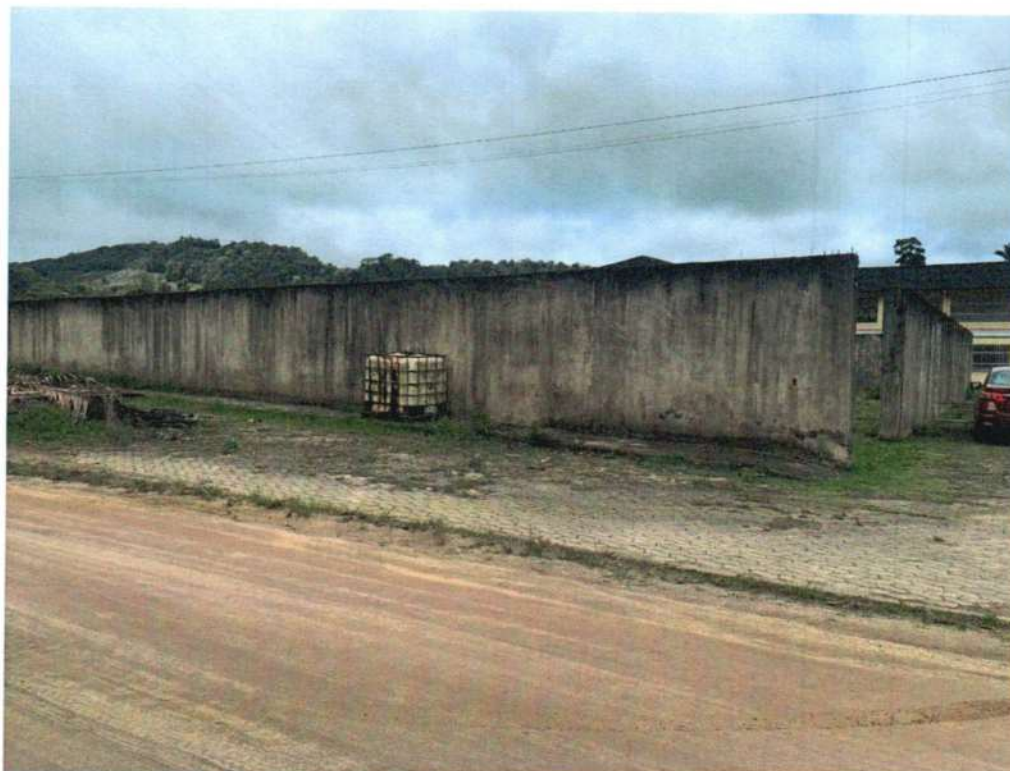
Figura 180 - Vista do muro da quadra de frente para a rua.
