HOMOLOGACIÓN

214-60501003769000-2020-U

TABLA DE HOMOLOGACIÓN DEL TERRENO Y CONSTRUCCIONES

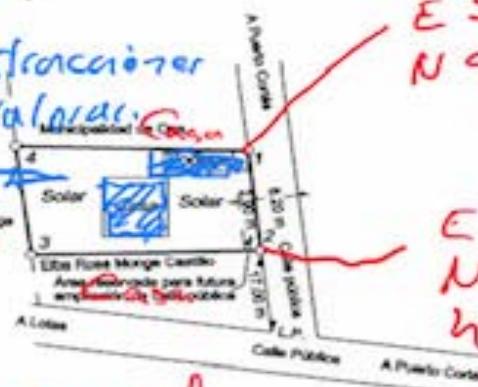
E 55 9096
 N 990333

E 55 2096
 N 990313
 h = 7 m m

Área de Riesgo de
 Inundación
