PLANTA BAIXA - PROJETO REFORMA ESCOLAR - TÉRREO  
 esc 1:100

<b>VOLPI</b> SOLUÇÕES MUNICIPAIS		VOLPI CONSULTORIA E ADMINISTRAÇÃO DE EMPRESAS LTDA Av. Barão do Rio Branco, 2679 (Edifício Stella Central) - Sala 509 Centro - Juiz de Fora - MG Fones: (32) 3233-2188 / (32) 9 8506-6643 - Email: volpi_consultoria@yahoo.com.br	
Prefeitura:		Prefeitura Municipal de Paraisópolis/ MG	
Descrição:		PROJETO DE REFORMA DA ESCOLA MUNICIPAL BUENO DE PAIVA RUA BUENO DE PAIVA, 327 - PARAISÓPOLIS/ MG CROQUI DE LOCALIZAÇÃO, PLANTA BAIXA	
Assinatura do Responsável Técnico:	Desenho:	Escala:	Assinatura do Prefeito:
ELVES NAVES DE OLIVEIRA Arquiteta e Urbanista CUIJ A 36373-1	Camila	Indicada	EVERTON DE ASSIS FERREIRA Prefeito Municipal
	Data:	Formato:	
	30/09/2021	A1	
RRT N°:	Prancha:		
		1/2

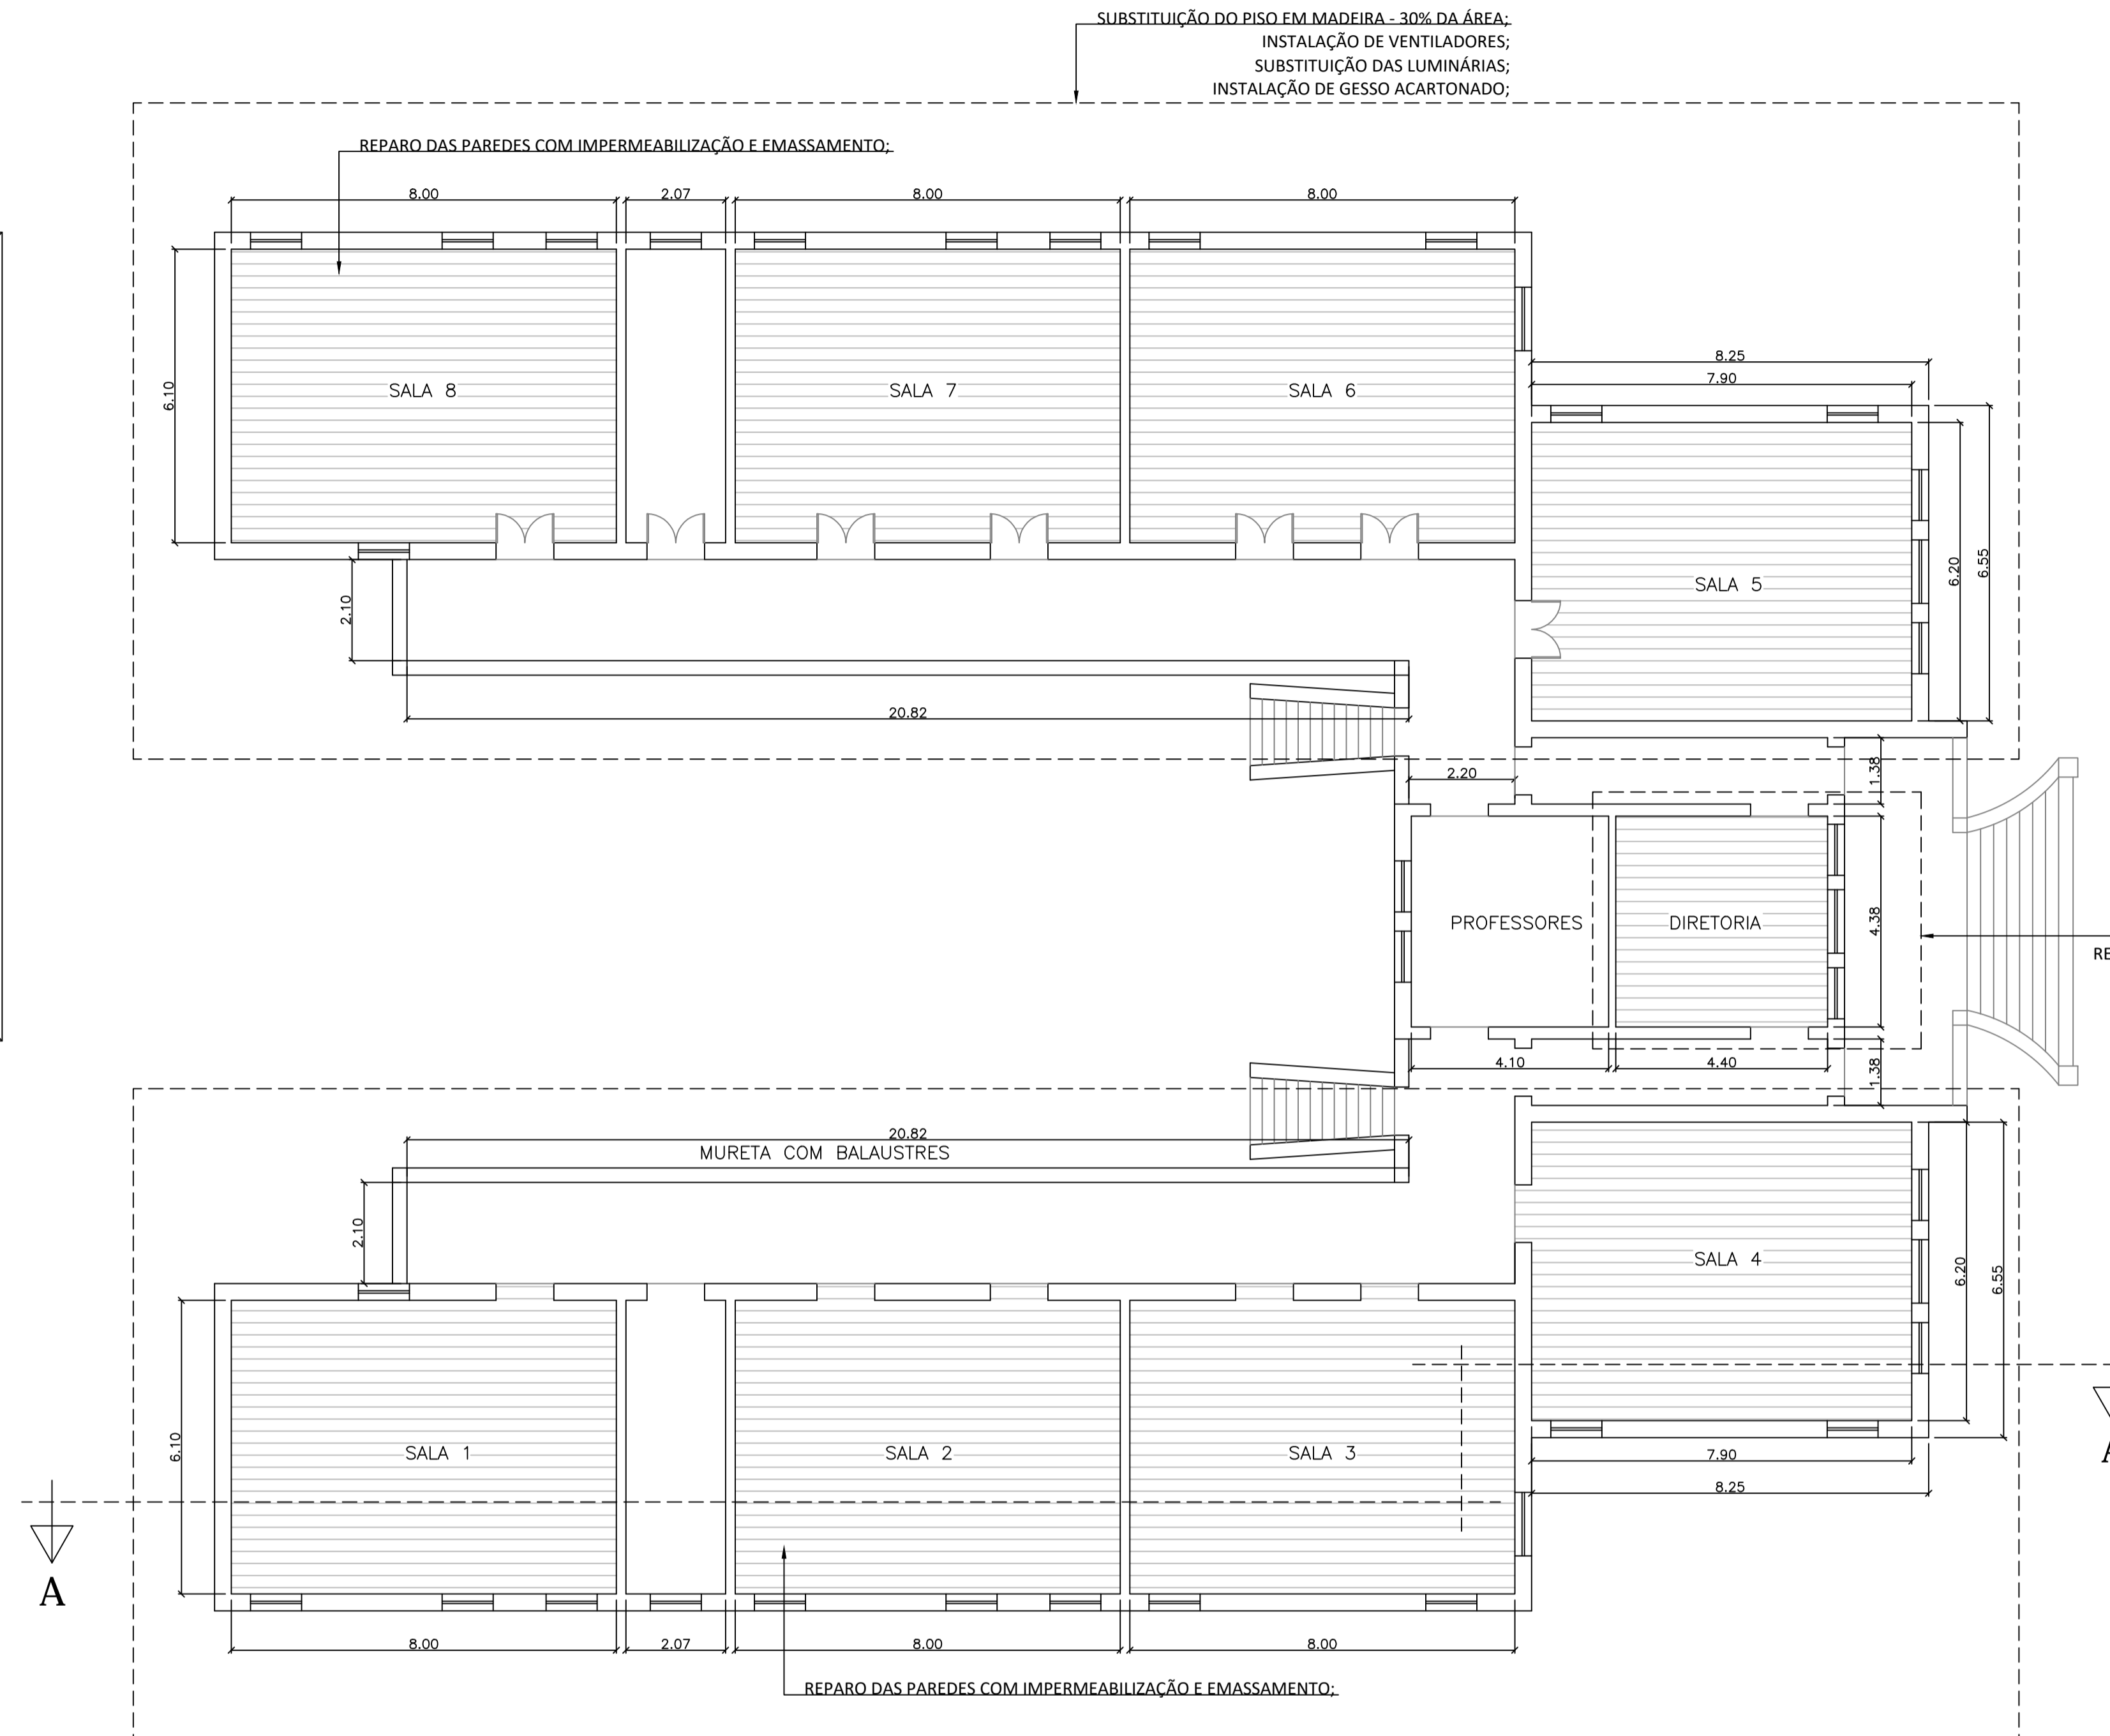
SUBSTITUIÇÃO DO PISO EM MADEIRA - 30% DA ÁREA;  
 INSTALAÇÃO DE VENTILADORES;  
 SUBSTITUIÇÃO DAS LUMINÁRIAS;  
 INSTALAÇÃO DE GESSO ACARTONADO;

REPARO DAS PAREDES COM IMPERMEABILIZAÇÃO E EMASSAMENTO;

SUBSTITUIÇÃO DO PISO EM MADEIRA - 30% DA ÁREA;  
 REPARO DAS PAREDES COM IMPERMEABILIZAÇÃO E EMASSAMENTO;  
 REPARO DO TETO COM IMPERMEABILIZAÇÃO E EMASSAMENTO;
