| AVALÚO DE FINCA URBANA | | | | INFORME DE AVALÚO | |
| OFICINA | | 214 - DIRECCIÓN DE RECURSOS MATERIALES | | 214-60115018417300-2020-U | |
| Puntarenas, El Roble, de la Universidad de San José 45 m. al norte y 28 m. al oeste (por servidumbre de paso en concreto), sobre margen derecho. | | | | | |
| Fecha inspección: | | 21 agosto 2020 | Fecha informe: | | 24 agosto 2020 |

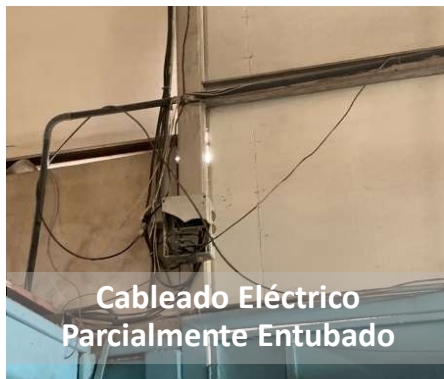
Cableado Eléctrico  
Parcialmente Entubado

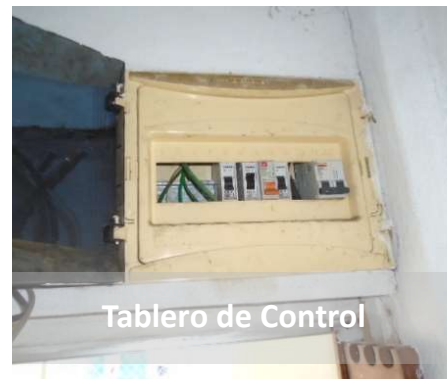
Tablero de Control

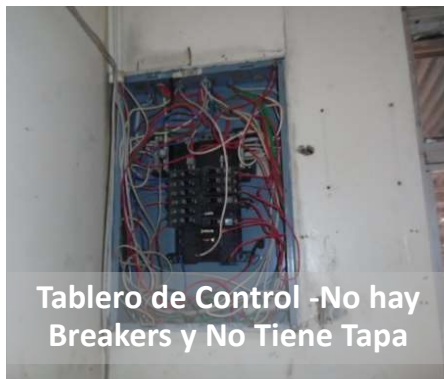
Tablero de Control -No hay Breakers y No Tiene Tapa

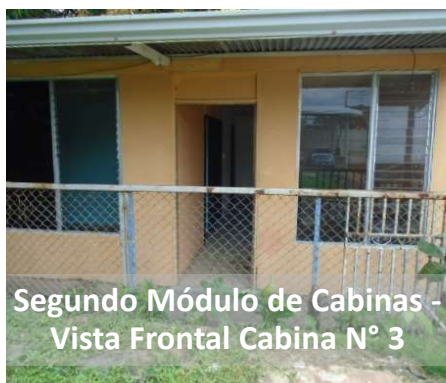
Segundo Módulo de Cabinas - Vista Frontal Cabina N° 3

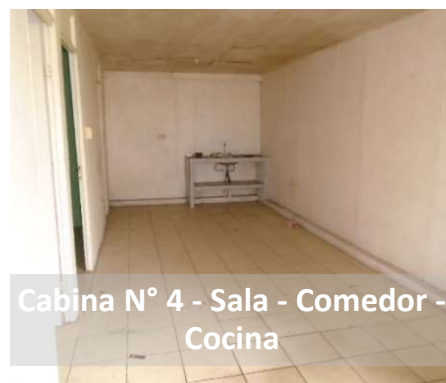
Cabina N° 4 - Sala - Comedor - Cocina

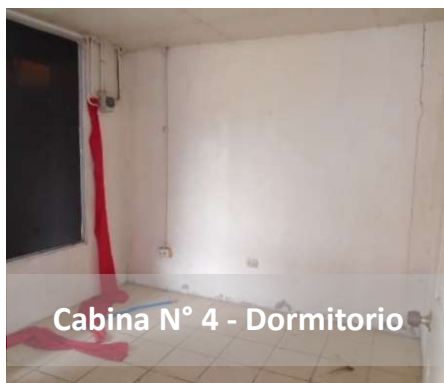
Cabina N° 4 - Dormitorio

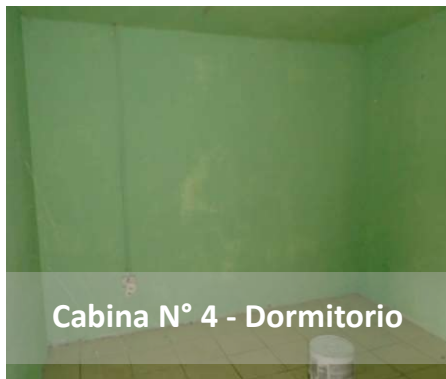
Cabina N° 4 - Dormitorio

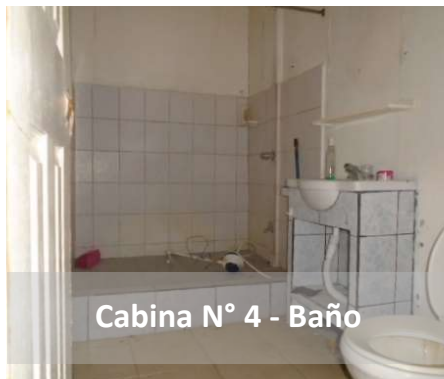
Cabina N° 4 - Baño

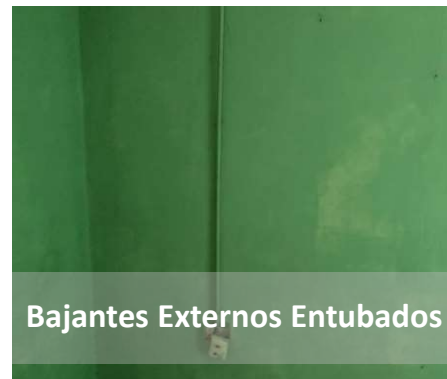
Bajantes Externos Entubados

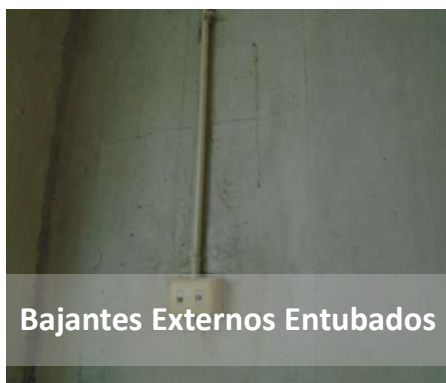
Bajantes Externos Entubados

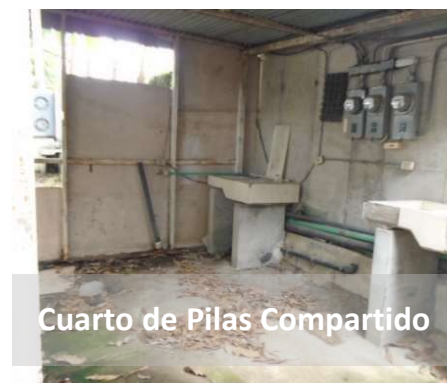
Cuarto de Pilas Compartido

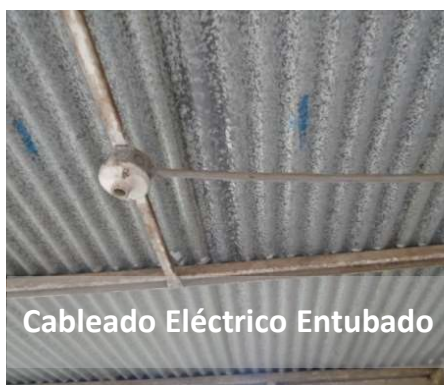
Cableado Eléctrico Entubado

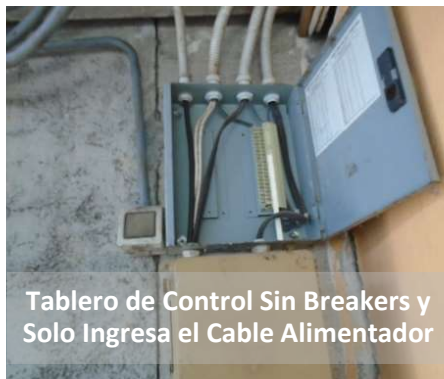
Tablero de Control Sin Breakers y Solo Ingresa el Cable Alimentador

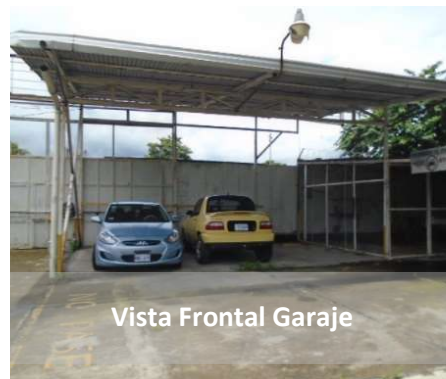
Vista Frontal Garaje

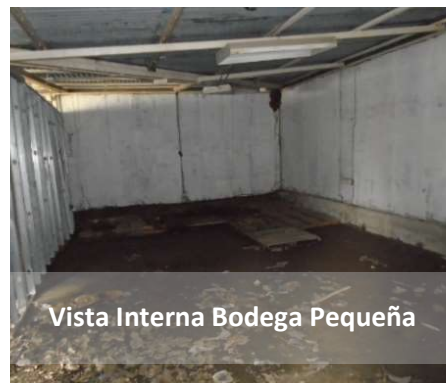
Vista Interna Bodega Pequeña

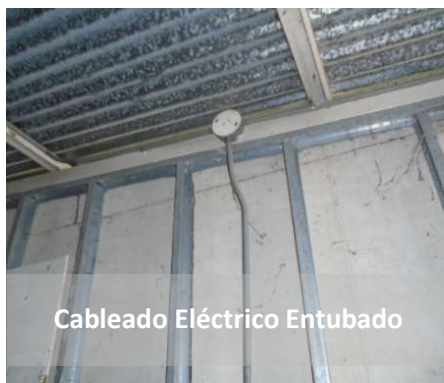
Cableado Eléctrico Entubado

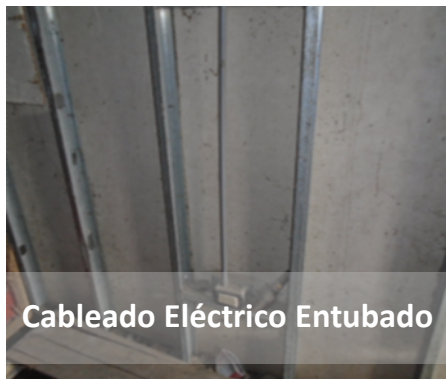
Cableado Eléctrico Entubado

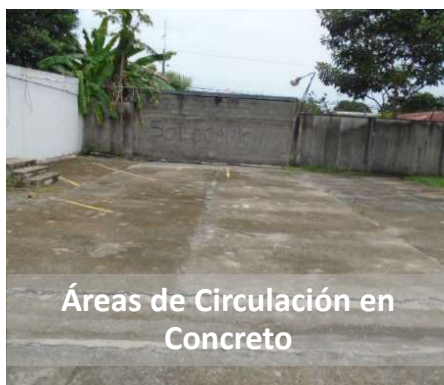
Áreas de Circulación en Concreto

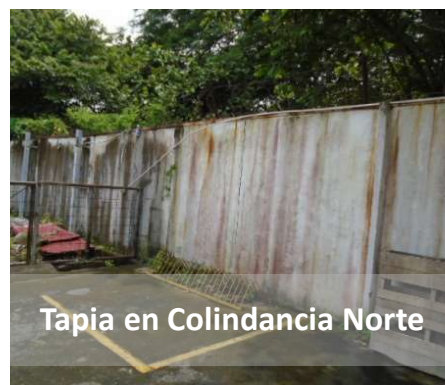
Tapia en Colindancia Norte

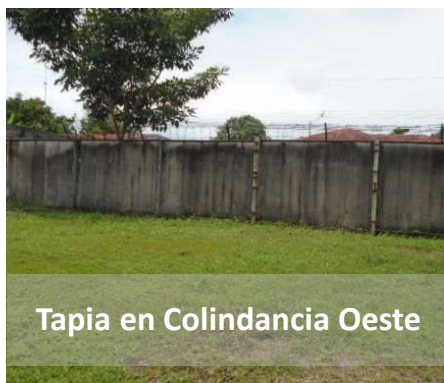
Tapia en Colindancia Oeste
