Serviço Laudo técnico das condições estruturais das edificações e eventuais medidas e custos para colocá-la em condições seguras de uso, com apresentação de Plano de Ação, Auditoria, Inventário das Obras e Elaboração de Planilha de Custo, ETP e TR

RELATÓRIO FOTOGRÁFICO COM APONTAMENTOS SOBRE A SITUAÇÃO DA EDIFICAÇÃO.

EMPEIEF FLORES PASSINATO KÜSTER

CONTRATO Nº 111/2025

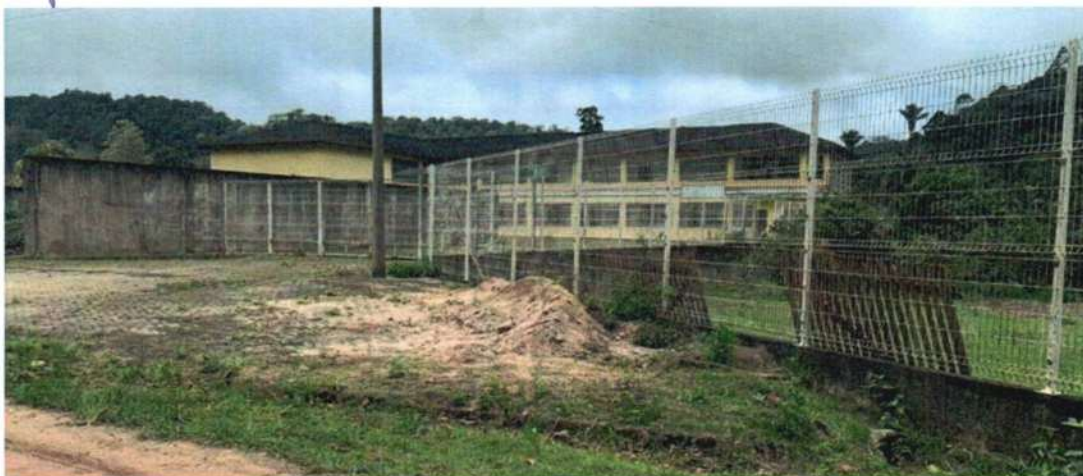
Figura 5 - Vista da edificação pelo gradil.

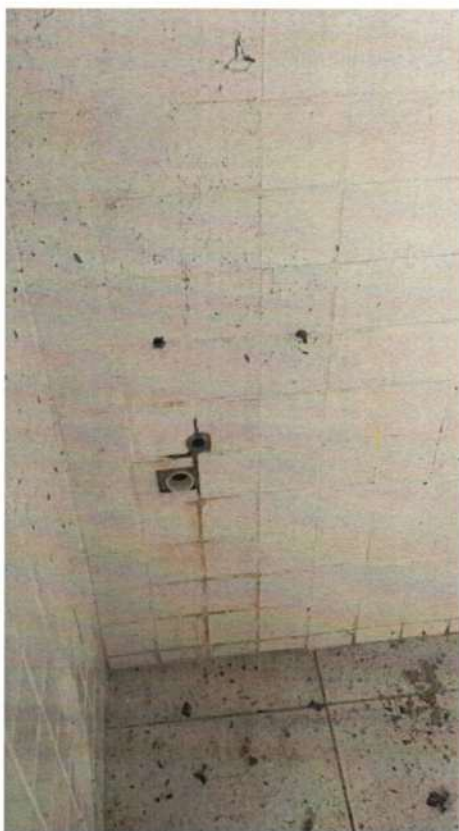
Figura 34 - Louças e metais ausentes.

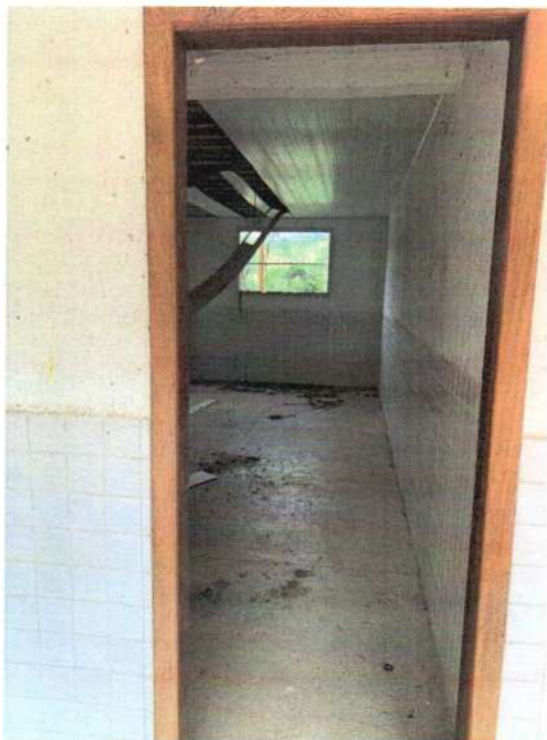
Figura 45 - Porta com alisares externos.

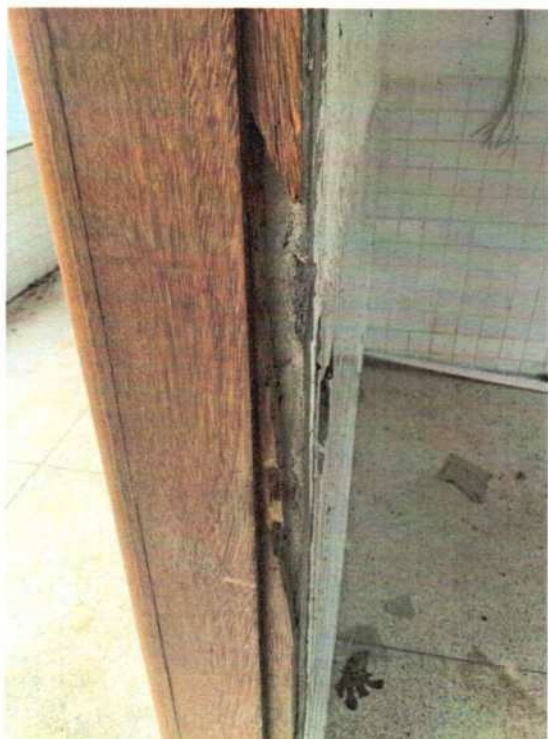
Figura 46 - Marco danificado.

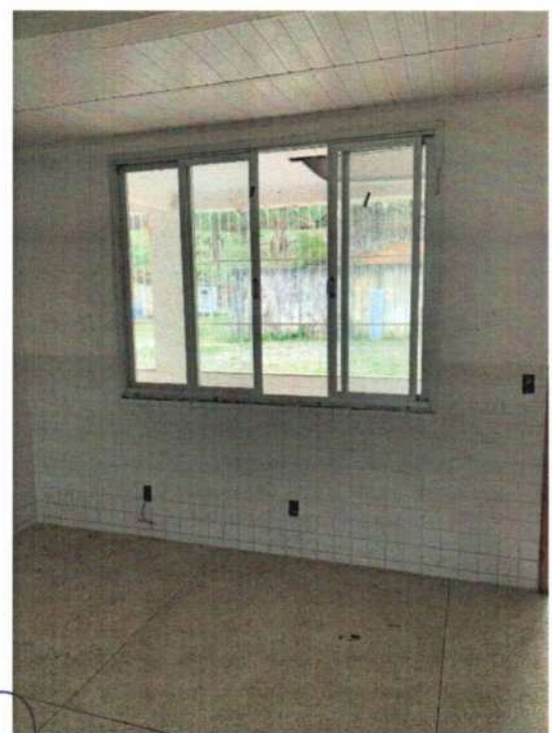
Figura 55 - Esquadria com bom funcionamento.

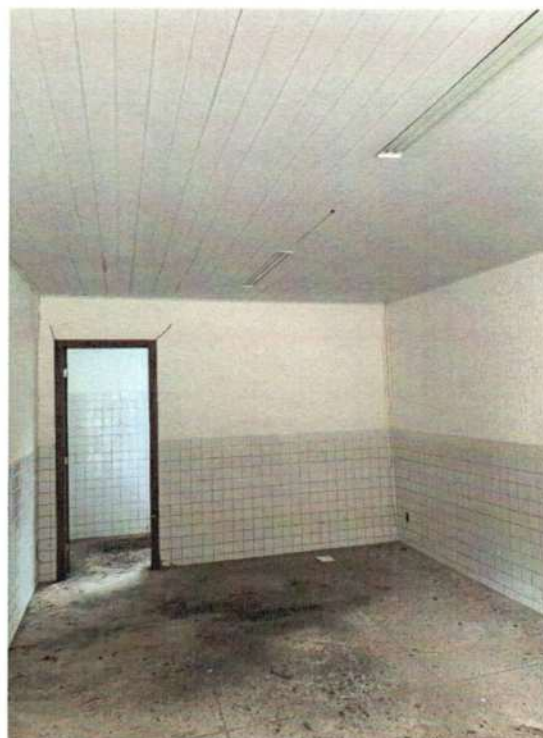
Figura 66 - Piso sujo, mas conservado, assim como o revestimento interno das paredes, o forro de PVC e as luminárias.

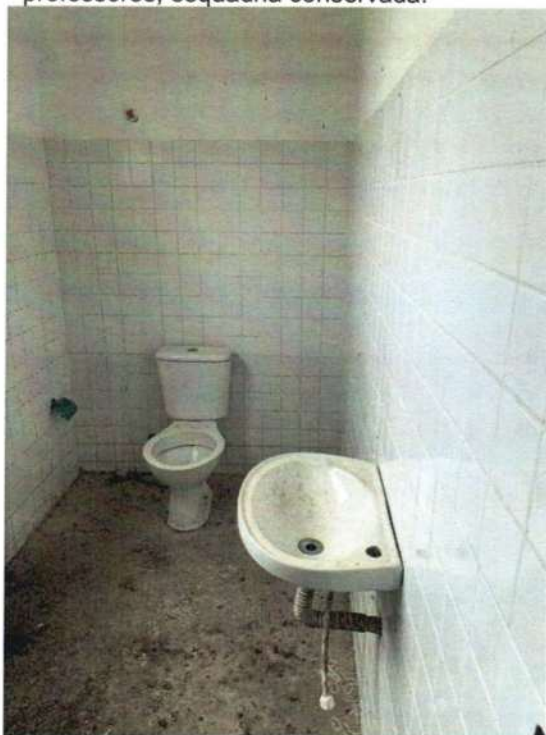
Figura 69 - banheiro anexo à sala dos professores, com a pia e o vaso sanitário conservados.

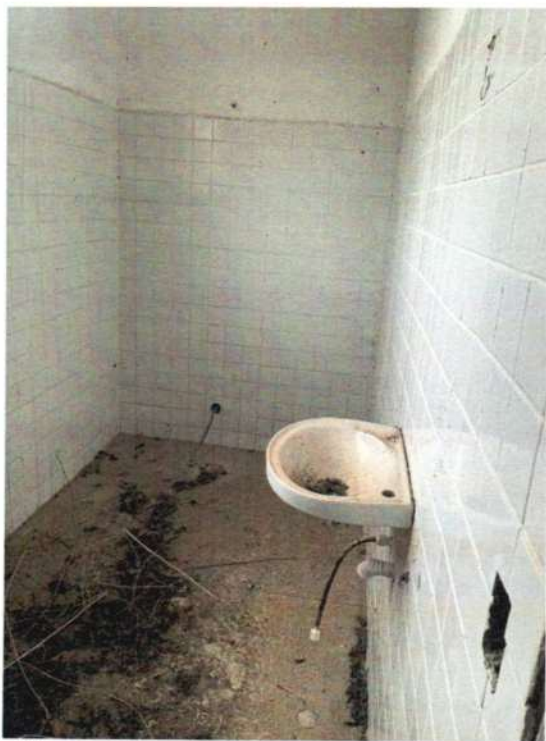
Figura 76 - Banheiro anexo sem vaso sanitário, mas com pia.

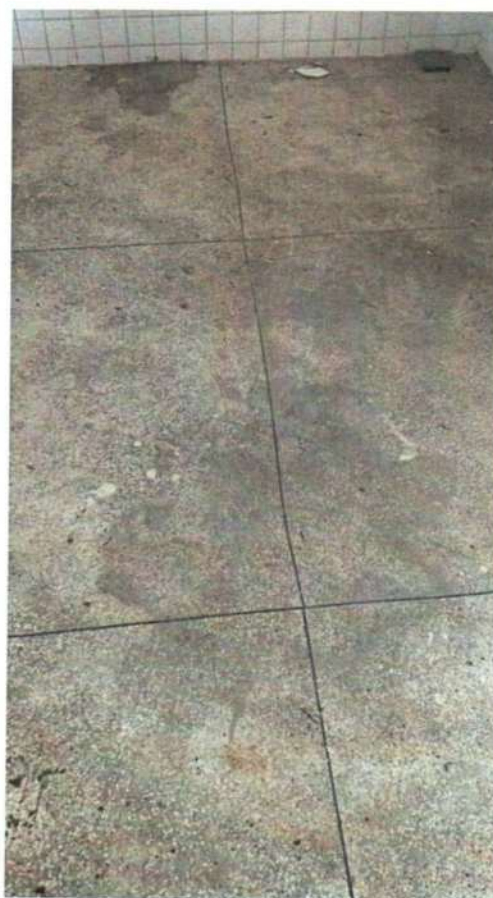
Figura 82 - Piso manchado.

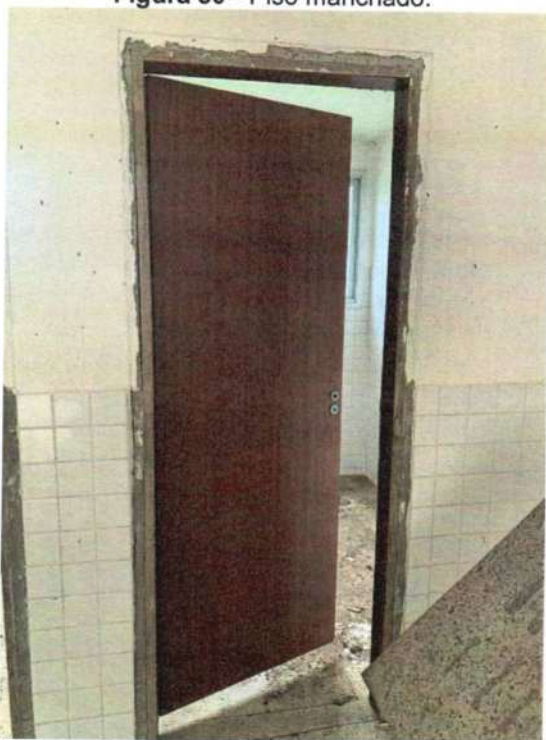
Figura 81 - Porta de banheiro anexo conservada, porém sem alisares e maçaneta.

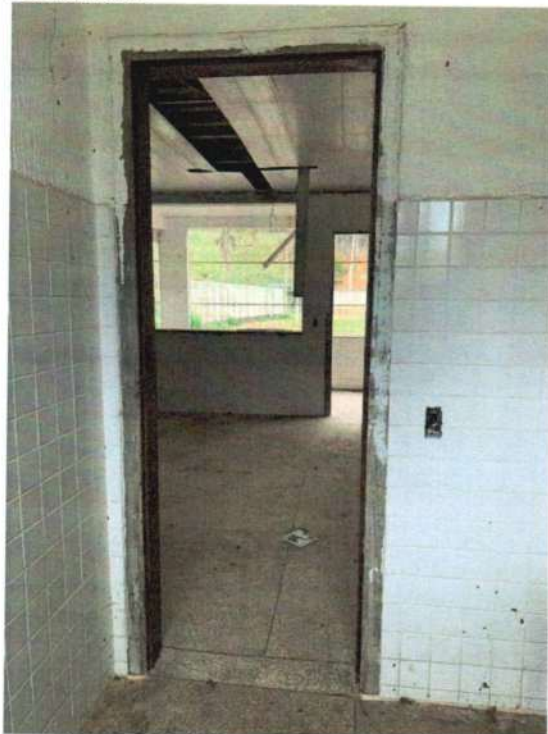
Figura 85 - Vão sem porta e alisares.

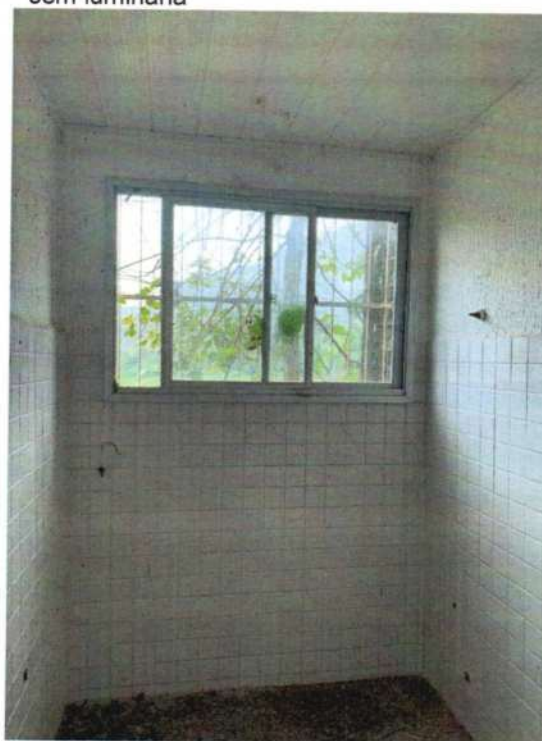
Figura 87 - Revestimento das paredes e esquadria conservados.

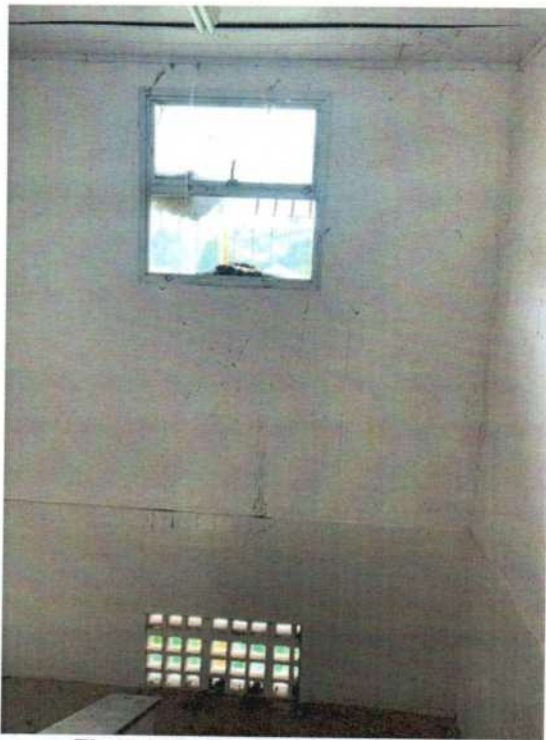
Figura 92 - Esquadria danificada.

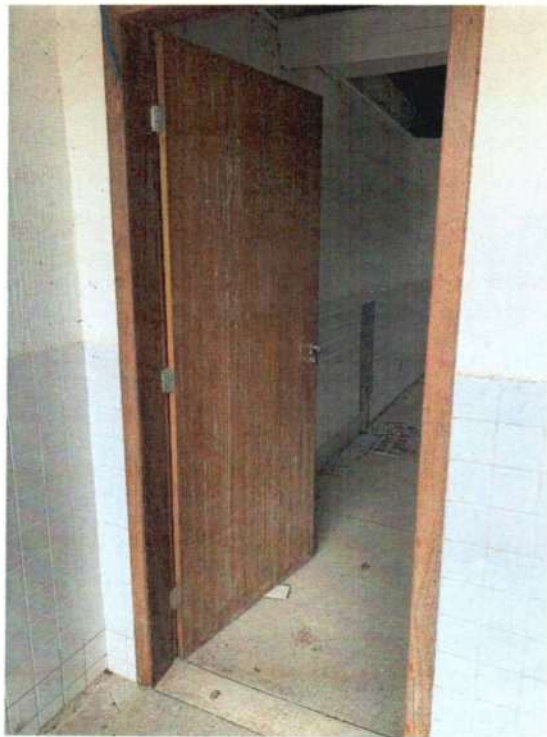
Figura 108 - Porta conservada

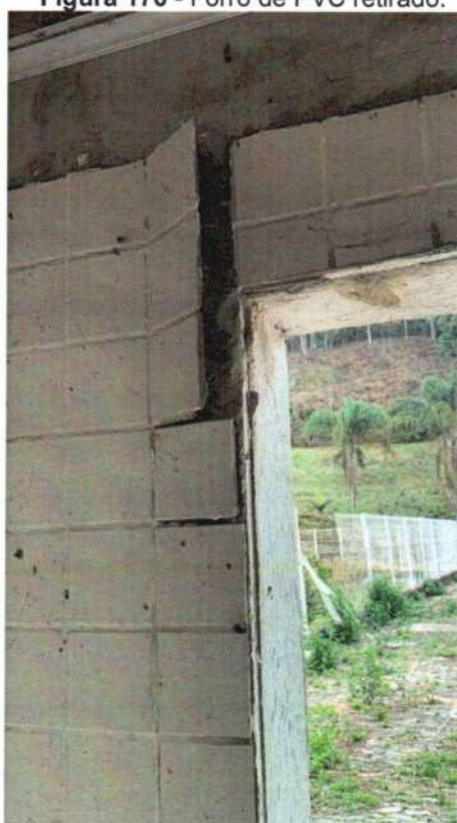
Figura 177 - revestimento deslocando.

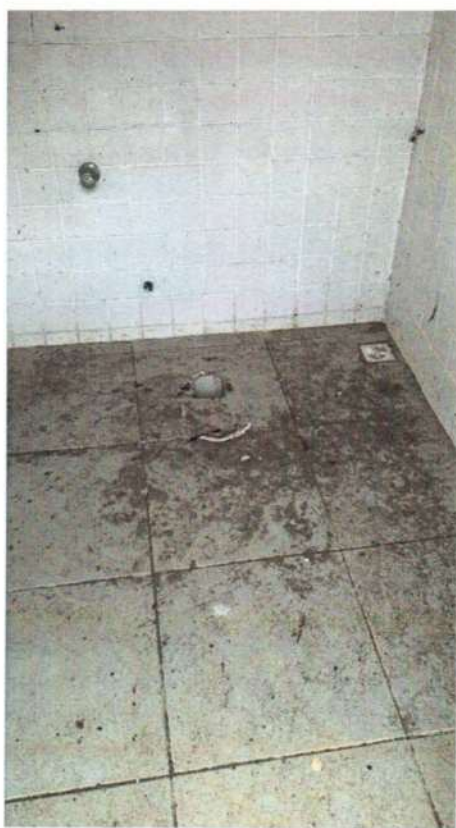
Figura 178 - Ausência de louças e metais.
z) Quadra

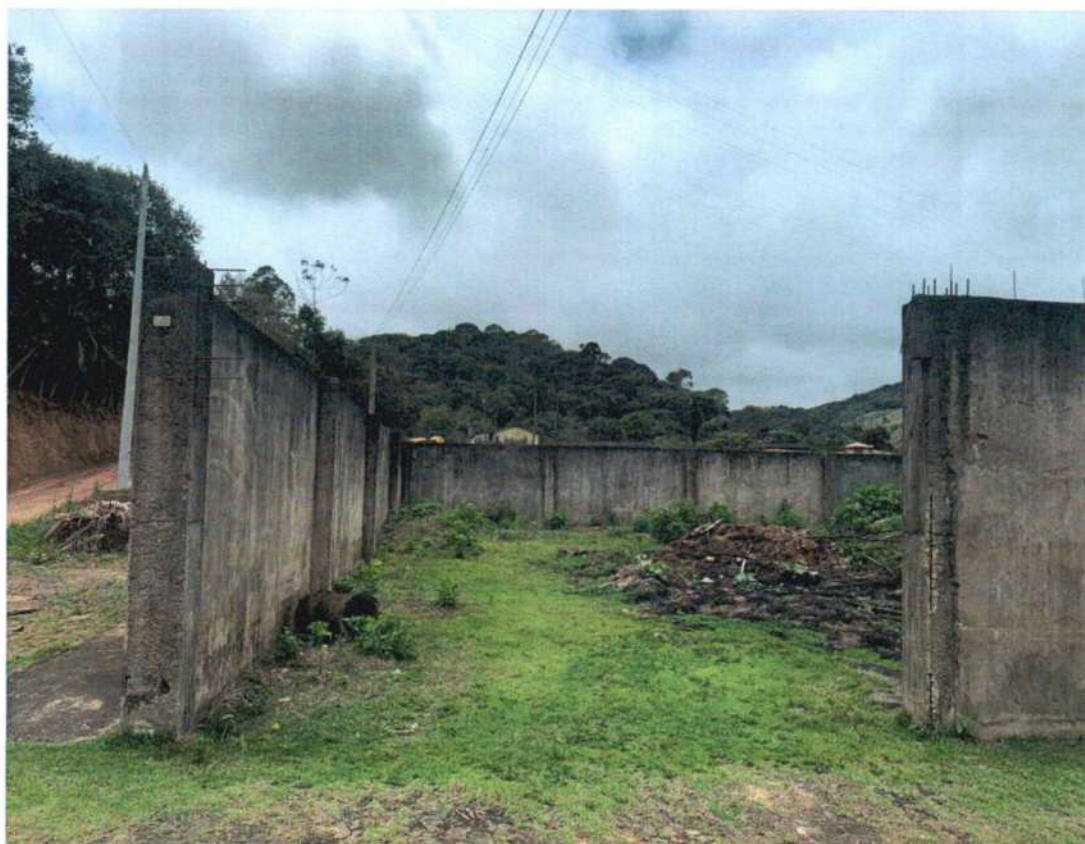
Figura 181 - Parte interna da quadra, trata-se muro em torno do terreno.
